2. 山 崩 調 査

渡 辺 隆 司⁽¹⁾

Landcreeps occurred in Kansai district owing to the flood in July, August and September, 1953. We investigated on the spot to gain the data for disaster prevention and restoration. The chief cause of the disaster was due to the heavy rain after the long rain caused by discontinuation line.

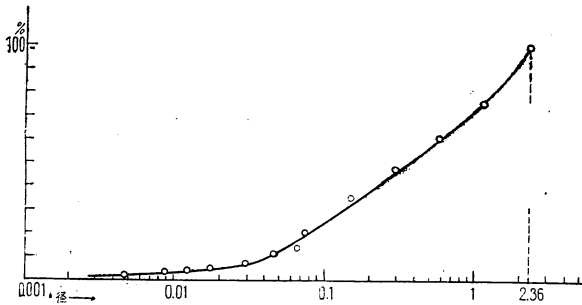
第 3 図

る組成状態を加積曲線で示すと第3図のごとくなる。この土壤の35%を越える径0.15mm以下の細かい土壤の性質が崩壊や地這りに対して決定的な因子となると考えられるので流出限界値、遠心含水当量、塑性限界値を測定した結果が第4表である。

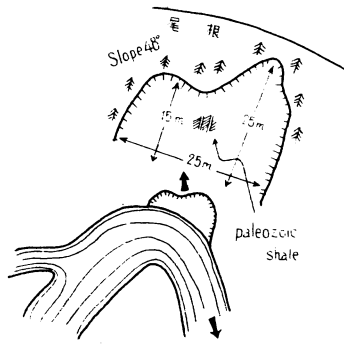
第 5 図

(2) 井手の天井川の土堤が欠壊した個所で第5図のごとく土堤にエノキの大木があつたために抵抗性が強く、土堤が欠壊から免れたと思われたところがあつた。このように土堤には根が深く強い木を植えることと、堤の傾斜面には笹等地下茎の発達したものをおくのが有効と考えられる。
