34年経過した鉄網モルタル壁における
鉄釘の劣化調査今村 浩人⁽¹⁾・大黒 昭夫⁽²⁾
唐沢 仁志⁽³⁾・高木 純⁽⁴⁾Hiroto IMAMURA, Akio OKURO, Hitoshi KARASAWA and Jun TAKAGI :
Deterioration of Nail in 34-Year Served Exterior
Wall Covered with Wire Lath Mortar

要旨：建設後約34年経過した横浜の旧米軍住宅の取り壊しに際し、釘の劣化度の調査を行った。対象とした住宅は在来工法によるもので、外壁はラスモルタルで仕上げられ、内壁は木ずりにプラスチックが塗られている。柱、間柱、モルタル下地板および土台は無処理のスギ材である。調査目的は、モルタル壁における釘の劣化度の資料を蓄積すること、および壁内部における木材の腐朽の有無を、モルタル含水率、木材含水率および釘の劣化度から判定できるかどうかを検討することである。壁内の木材および釘の劣化は、モルタルのクラック部より雨が浸入する箇所および台所付近では特に著しい。住宅の四隅におけるモルタル含水率に対しては、方位などよりもクラックによる影響の方が大きいようである。モルタル含水率が3%程度を超えると、内部の木材が腐朽している場合が多かった。木材は含水率が20%近くから腐朽が多くなる。また、釘の劣化がはげしい部分の木材は腐朽している。

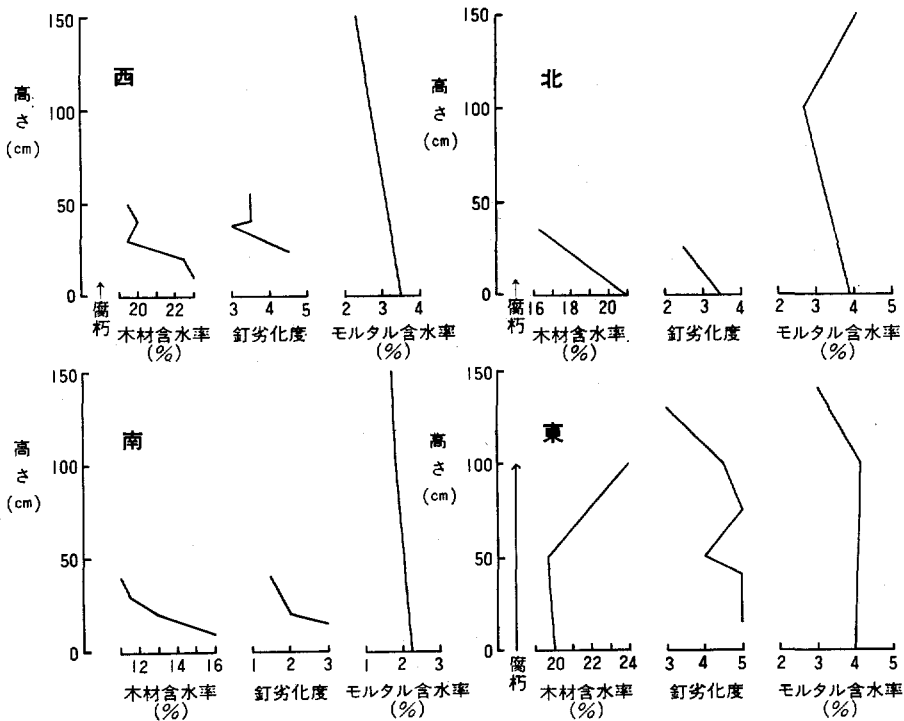
図 1. モルタル壁の角における調査結果 (104 号)

ついて、モルタルの含水率、木材（10.5×10.5 cm、スギ柱）の含水率、腐朽の有無、釘（長さ 50 mm、直径 2.15 mm）の劣化度の調査結果を図 1、2 に示す。図から、各測定値とも高い位置から低い位置になるにしたがって大きくなる傾向がうかがえるが、明確な傾向とはいえない。この理由の一つとして、モルタルのクラックが考えられる。壁には多くのクラックがみられ、補修されているものもあった。特に 104 号の東角のクラックは補修後も割れ、内部の木材は高所から腐朽していた。328 号の東角も腐朽が高所からみられ、クラックからの雨水の浸入によるものと考えられた。角部には雨どいがあるが、特に著しい損

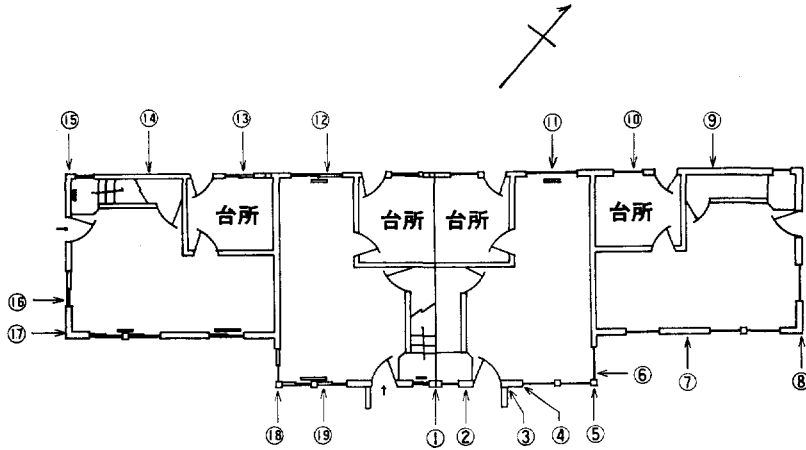
図 3. 98 号の平面図（1 階）と調査位置

98号では、布基礎から高さ約1m以内における釘(長さ50mm)の劣化度を調べた。調査箇所は図3に示すとおりであり、結果は表1に示す。

以上でモルタル壁内の木材が腐朽しているかどうかは釘の劣化度のみで判別できることになったが、実際はどうであろうか。98号では含水率の測定は行われなかったが、釘の劣化度と木材の腐朽の有無は表1のとおりである。ここで釘の劣化度3.75以上で木材に腐朽ありと判定すると、劣化度4で腐朽なしの五つ（表1の黒丸）がまちがいとなる。これは測定数全体の35の14.3%に当たり、先の10.9%より若干大きい値である。表1の釘の劣化度のみで木材の腐朽の有無の判別基準をつくると、劣化度3.98となり、誤判別の確率は6.7%である。したがって劣化度4を基準にしてよい。実際は釘をみるまでもなく木材の腐朽の有無はわかるが、腐朽が発生していなくても、釘の劣化度が4に近づけば木材も危険な状態であると推察できることに意義がある。

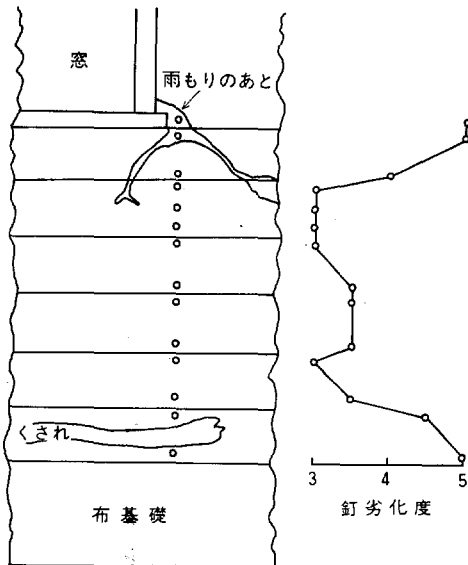
図5. 窓下における釘の劣化度
(328号, 北東面)

窓枠周辺とモルタル壁との境界部から雨水が浸入しやすいことがしばしば指摘されているが、今回の調査でもこの部分で著しい腐朽がみられる場合があり、極端な場合には木材、釘とも残存していない。328号(図4)の窓下部でスギ板の劣化が著しくない場合の釘の劣化について図5および図6に示す。

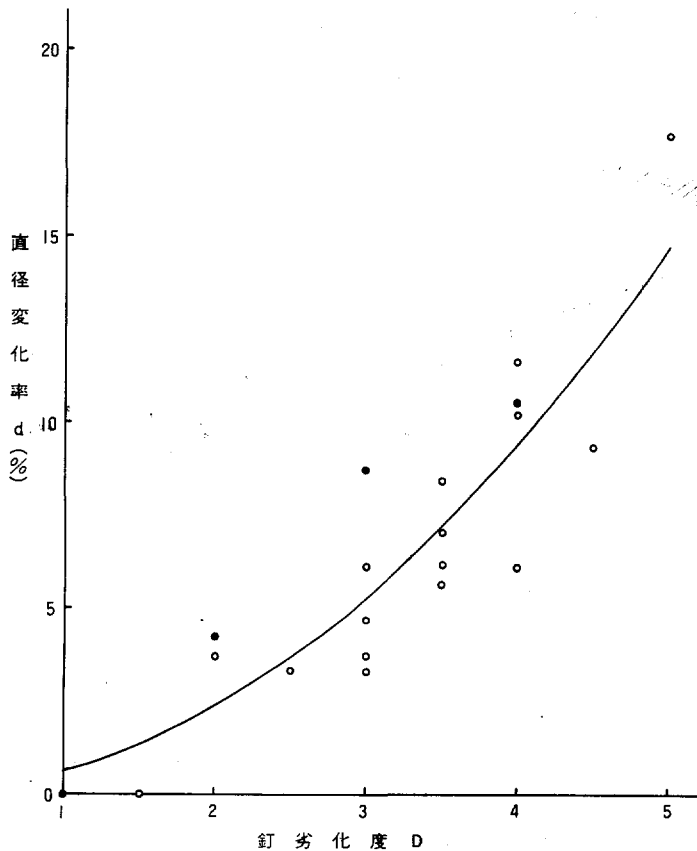
図7. 直径変化率と釘劣化度の関係

の不安があったので、今回の評価が前回の瀬谷住宅における調査での評価と同じとみなせるかどうかを確かめる必要がある。このため、持ち帰った釘について、首部分、中央部分および先端部分の3つの位置で直径を測定し、劣化のない釘の直径との差をそれぞれ求め、これらの絶対値の平均値を求め、劣化のない釘の直径に対する百分率を1本の釘の直径変化率とした。図7は直径変化率と劣化度との関係を示す。いま直径変化率 d を1

(1) 式を決定するとき劣化度5での直径変化率を考慮に入れなかったのは、劣化度5での直径変化率はある値から100%までの幅広い値をとるためである。前報¹⁾では釘の劣化度と重量残存率との関係を求めたが、それを直径変化率に換算すると図7中の黒いプロットのようなになる。反対に直径変化率より重量残存率に換算すると図8の白いプロットのようなになる。 t 検定の結果、図の黒と白のプロットの間に5

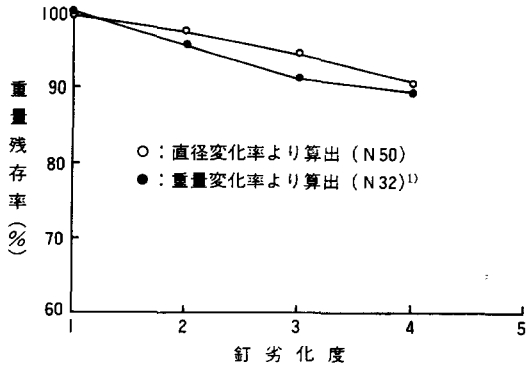
図 8. 重量残存率と釘劣化度

%水準で有意差はない。したがって、今回の調査での釘の劣化度の評価は前報のときと同じ基準にたっているといえる。

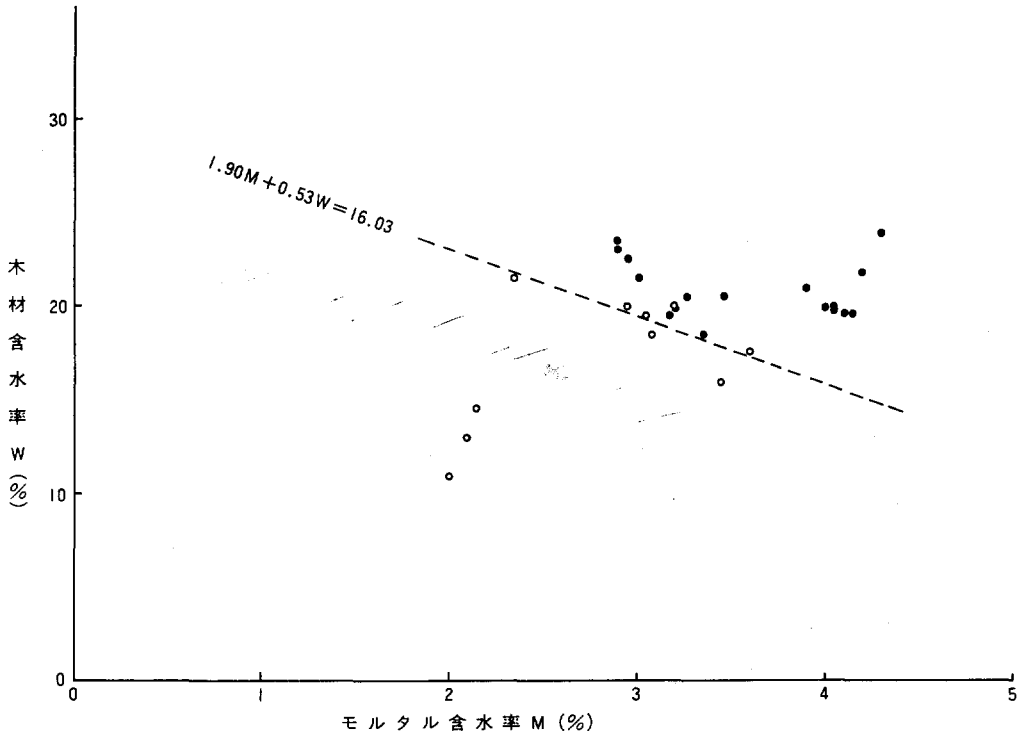
図 9. 木材含水率とモルタル含水率

木造住宅の耐久性を評価するにあたり望まれることは、できるだけ非破壊に近い状態で劣化の程度を判定し、劣化がみられない場合でも将来の危険性について予測できることである。これを達成するには多くの困難があるが、一つの方法として、木材とともに使用され、同じ環境下にあった他の材料の状態から木材の劣化を判定することが考えられる。この場合、多種の材料でなく、できるだけ少ない種類の材料から判定できる方が便利である。具体的に、木材を腐朽の「あり」と「なし」の群に分け、これをモルタル含水率、木材含水率および釘の劣化度と関係づける試みを行ってみる。図9は壁内部の木材含水率とモルタル含水率との関係を示す。図中の黒いプロットは測定されたところの木材が腐朽していることを表わし、白は腐朽のないことを表わしている。また図中の点線はプロットを両者にほぼ2分するように描かれている。点線より上を腐朽「あり」、下を「なし」と判定すると境界付近で若干の誤ちが生ずるが、この境界付近は常識的には危険地帯とみなしてよいであろう。この点線は判別関数²⁾から求められる。判別関数 Z は、腐朽「あり」の群と「なし」の群の差が最大である軸を表わし、 Z が正であれば腐朽「なし」、負であれ

Z_{WM} は図中の点線と垂直の位置にあり、点線上でゼロ、これより上で負、下で正となる。この場合、(2)式により腐朽「あり」を「なし」またはその逆に誤判別する確率は 17.6% と小さくない。モルタル含水率の方から木材の腐朽の有無が判別できれば、実用的には便利である。モルタル含水率のみによる判別関数 Z_M は 3.6% でゼロとなり、これ以上で腐朽「あり」、以下で「なし」となるが、誤判別の確率は 25.1% と大きくなる。モルタルの含水率はモルタルの組成および全乾重量を求めるための乾燥温度などの影響を受けると考えられるが、今回の調査ではモルタル含水率が 3% 程度を超えると、内部の木材は腐朽している可能性があるといえる。

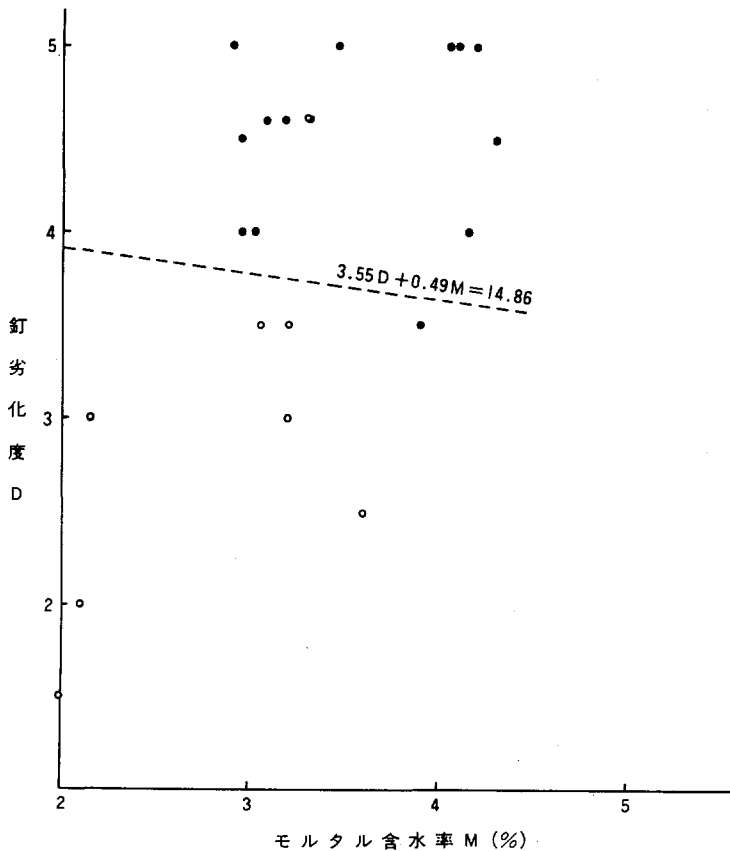
図10. 釘劣化度とモルタル含水率

図 10 は、釘の劣化度 D とモルタル含水率 M の関係を表わしている。この場合の判別関数は

となり、誤判別の確率は 10.9% である。一方、釘のみによる判別関数 Z_D は $D=3.75$ でゼロとなり、誤判別の確率は 10.9% と変らない。したがって、釘の劣化度がわかればモルタル含水率を要因として加える必要はない。なお、以上のモルタル含水率は、図 1, 2 に示された高さと含水率の関係から求めたものである。

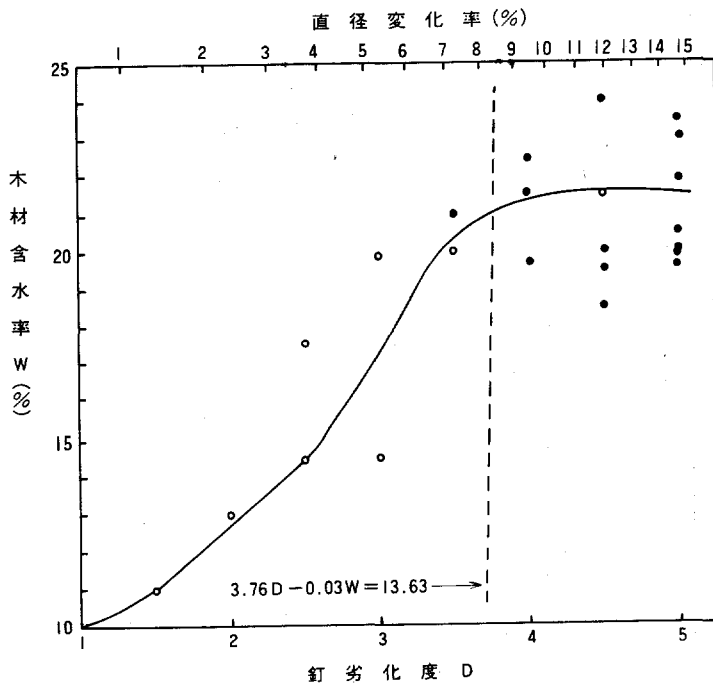
図 11. 木材含水率と釘劣化度

図 11 は木材含水率 W と釘の劣化度 D の関係を示す。判別関数は次のようになる。

誤判別の確率は 10.9% である。木材含水率のみでの判別関数 Z_W は 19% でゼロになり、従来から腐朽

発生に関係深いといわれる20%に近い。木材含水率のみでは誤判別の確率は23.6%である。また図11中の点線が釘の劣化度の軸に垂直に近いことからわかるように、釘のみで判別できそうである。この場合、先に求めたように判別関数 Z_D は3.75でゼロとなり、誤判別の確率は木材含水率を含めた場合と同じ10.9%である。したがって、この場合も、とくに木材含水率の要因を加える必要がないことになる。ただし、このことは木材含水率に意味がないことではなく、単に確率が変わらないことを表わしている。
