木造家屋における鉄釘の劣化調査 第3報

6年半経過した金属サイディング壁

Hiroto IMAMURA and Akio ÔKURO : Deterioration Survey of Nails
for Wooden House III
6.5-Year Served Wall Covered with Metal Siding
(Research note)

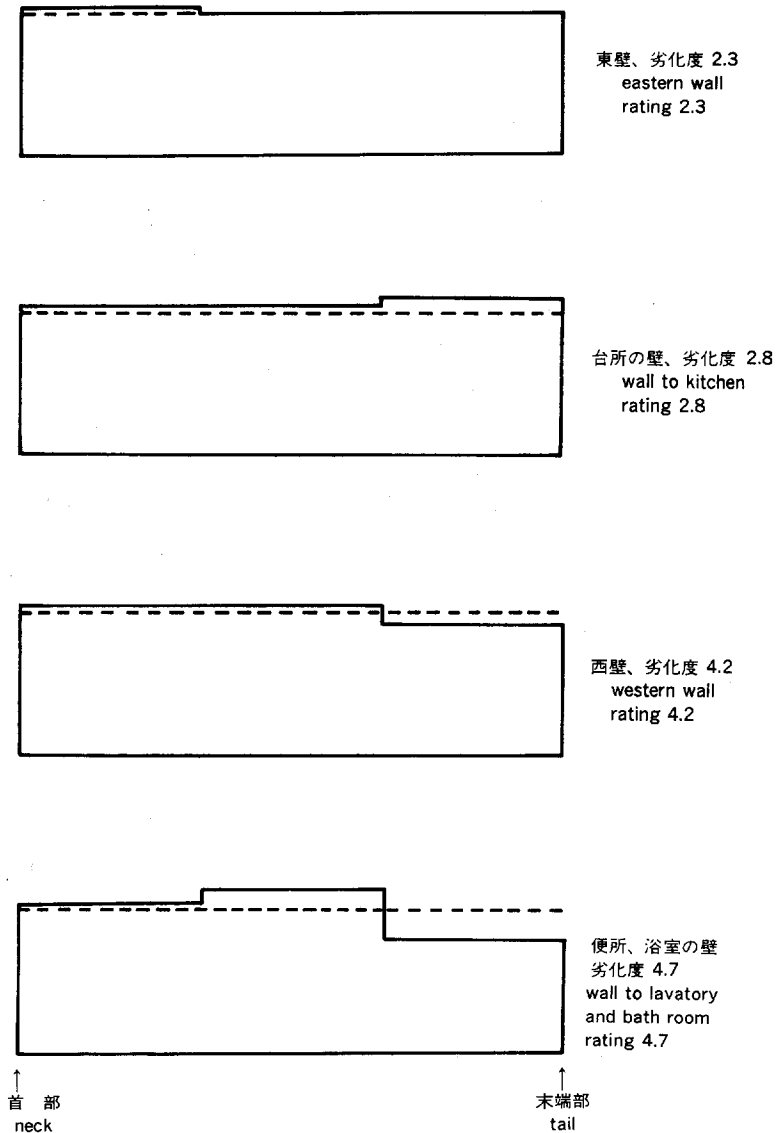
Fig. 3. 釘直径の変化(木ずり—土台)
Schematic diagram of diameter change (wooden lath—sill).

側は流しに接していないことのほか、先に述べたように壁内部と床下との通気が行われるためであろう。これに対し、浴室部では通気が行われず、木材表面にも結露の跡がみられる。東側の壁では、台所の流しに接する部分で、釘の劣化度は3程度であるが、全体では平均2.3である。西側の妻壁では平均4.2であり、かなり劣化が進んでいる。室内側は床の間や押入れであり、水の供給は考えられない。他と異なる点は、西側全面に窓、ひさしがなく、また軒の出も少ないため、壁のほとんど全面に雨が直接かかることである。さらに、東側では壁に沿って犬ばしりがあるが、西側ではこれがなく、布基礎に沿って土が高くもり上がっているのがみられ、雨のはね返りがサイデングと土台の間にある木ずりにあたりやすいものと推定される²⁾。釘の首部分、中央部分および末端付近の3か所の直径を測定し、平均した値を用いて直径の様子を示すと Fig. 3 のようになる。これを劣化の進む順にみると、さびの発生と脱落の順序が理解できる。さびはまず首部分から発生するが、その量はあまり変化しない。つぎにさびは胴部分から末端付近に発生し、末端付近の方が成長が速いようであり、脱落も速い。首部分は木ずりの部分に相当し、外部からの水分を最初に受けるが、薄いため乾燥もはやく、さびはあまり進行しない。これに対し、末端付近は土台の内部に相当し、水分は木ずりおよび土台の表面から徐々に拡散するため、さびの発生開始は遅れるが、乾燥も容易でないため湿潤状態の期間が長く、さびは急速に成長するものと考えられる。

The diameters at the three positions of a nail were measured. Fig. 3 shows the diagrams of the diameters of the nails extracted from the wooden lath and the sill. Although all nails have lasted for 6.5 years equally, Fig. 3 suggests a process of deterioration. The nail with the rating 2.3 has rust only at the neck part with the thickness not increasing up to the rating 4.7. The middle part seems to gather rust later than the neck part, but thicker when the rating is 4.7. The tail part seems to gather rust later than the middle part, but faster once rusting has begun. The possible explanation is as follows: The water penetrates into the wooden lath at first and then into the sill. So the neck part starts rusting earlier than the middle part and the tail part. The wooden lath is easier to dry and has a shorter period of high moisture content than the sill. Consequently, the tail part of the nail starts rusting later, but develops rust faster once rusting has begun.

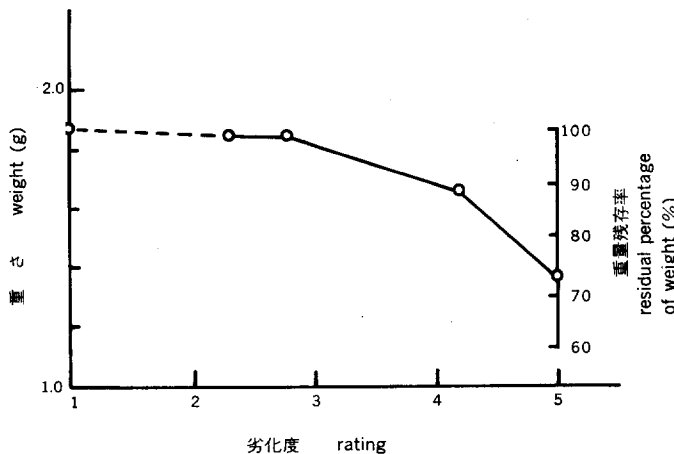
Fig. 4. 釘の劣化度と重さ (N50F)
Relationship between the weight and the rating of the nail (N50F).

つぎに、同じ場所について、平均劣化度に対する釘の重量の関係を Fig. 4 に示す。図からわかるように、劣化度が3近くまでは、目視による評価と異なり重量では差が現われない。さびの脱落は劣化度3程度から盛んになるようである。

Fig. 4 shows the relation between the weight and the rating of the nails extracted from the wooden lath and the sill. The change in the weight of the nail is small when the rating is below 3, despite the deterioration evaluated with the amount of the rust.

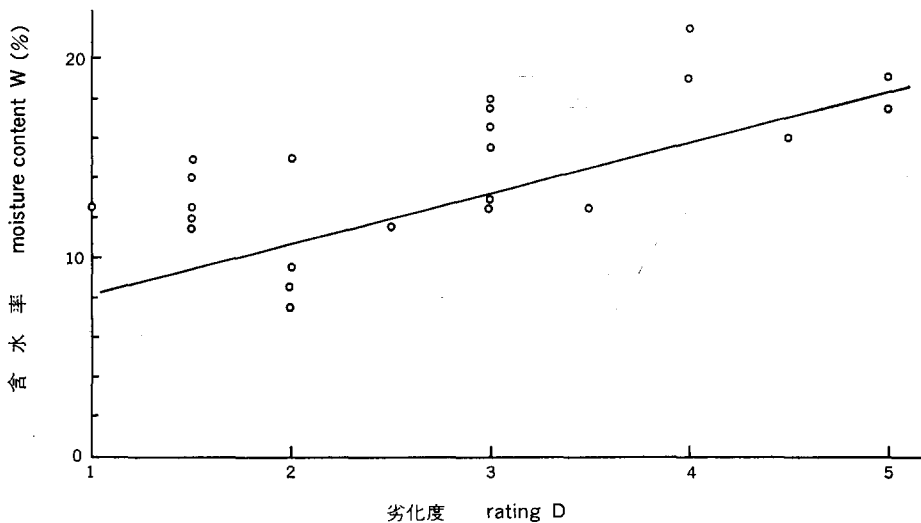
Fig. 5. 木材含水率と釘の劣化度 (N50F)
Relationship between the moisture content of the wood and the rating of the nails (N50F).

木ずりと柱または間柱の接合部分において、木ずりの含水率 (W) と釘の劣化度 (D) の関係を Fig. 5 および 1 式に示す。

$$W = 2.0D + 8.2 \quad (\text{相関係数 } 0.6) \quad \dots\dots\dots(1)$$

34年経過したモルタル壁の場合⁸⁾と比較すると、両者は共に右上りであり、含水率が10%付近で劣化度が1であることがわかる。この関係曲線は、壁の構造や木材の寸法のほかに、経過年数によっても変化するであろう。すなわち、経過年数によって含水率の分布はあまり変化しないが、釘の劣化度の分布は変化し、これにともなって関係曲線の形が変化するであろう。

A linear relationship was seen between the moisture content of the wooden lath and the rating as shown in Fig. 5 and eq. 1. The nails were from the wooden lath and the studs or the pillars. The moisture content is around 10% when the rating is 1, that is also seen in the wall covered with mortar plaster⁹⁾. The equation depends upon the time, because the distribution of the rating changes as time passes, while the moisture content is almost stable. It is important to note that the moisture content obtained by the measurement on an arbitrary day has a clear relationship with the accumulative result e. g. the deterioration of the nail.

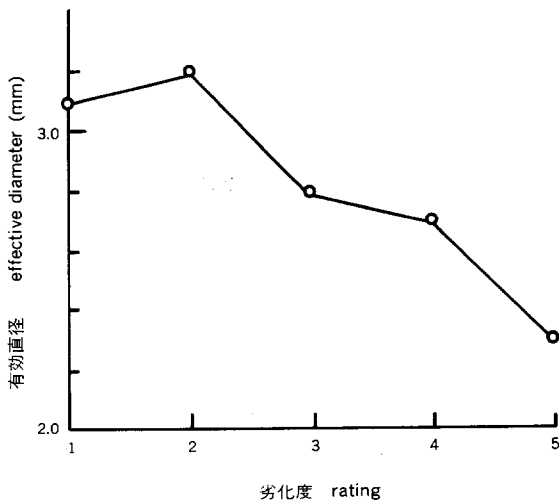
Fig. 6. せん断耐力から求めた有効直径と劣化度 (N50F)
Relationship between the effective diameter obtained
from the shear resistance test and the rating (N50F).
By courtesy of Mr. F. Kamiya.

側材として7.5mm厚さの構造用合板を釘1本で母材のベイツ2×4材に打ちつけた一面せん断試験体を用いて行った。Fig. 6は、それぞれ3本の試験結果の平均値による有効直径と劣化度の関係である。有効直径は、低い劣化度では実際の直径よりやや大きい値となっている。劣化度1と劣化度2の釘は目視によるさびの量には差があっても、有効直径はそれぞれ3.1~3.2mmであり、耐力上の差があるとはいえない。しかし、劣化度2より上では有効直径は急激に低下している。

Fig. 6 shows the relation between the effective diameter and the rating of the nail (N 50 F). The effective diameter, calculated from the shear resistance of the deteriorated nails¹⁾, is larger than the actual one. However, it is sufficient to understand that the difference between the rating 1 and 2 are insignificant in the shear resistance. And if the averaged rating of the nails in the house is around 2~3, the decline in the mechanical strength of the nailed joints might have started. No decay was found in the nailed wood.
