木造家屋における鉄釘の劣化調査 第4報

29年経過した南京下見壁

Hiroto IMAMURA, Akio OKURO and Noriyuki KANAYA : Deterioration
Survey of Nails for Wooden House IV
29-Year Served Wooden Bevel Siding Wall
(Research note)

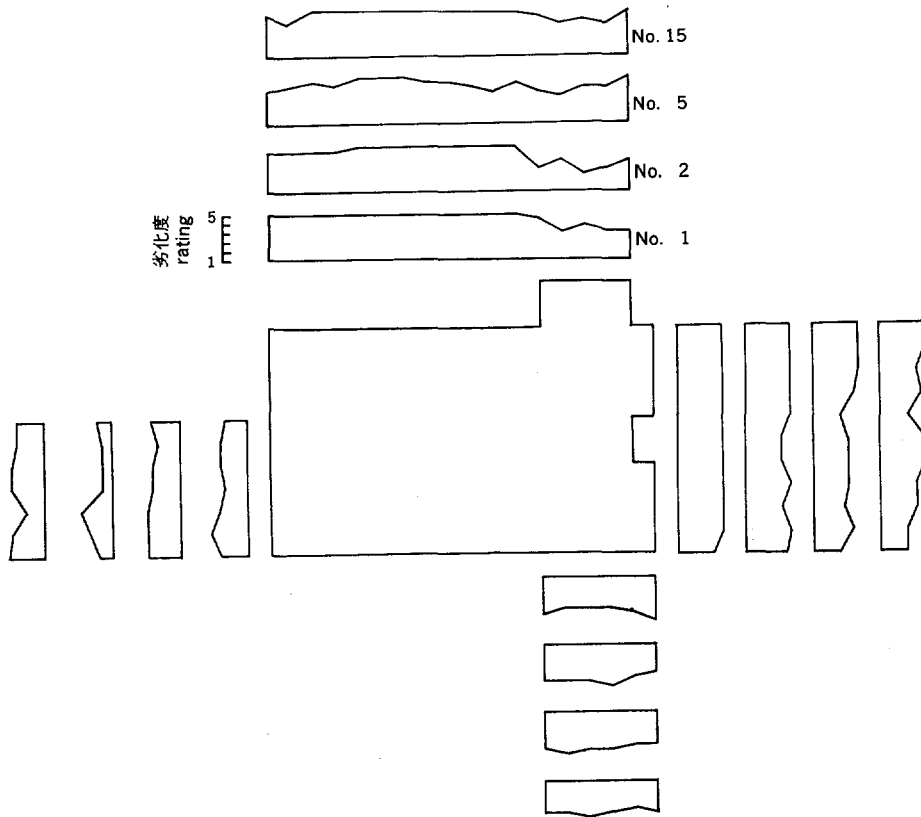
南京下見板の最下端で、これを間柱(スギ)に接合している釘(45.5 cm の間隔)の劣化度の分布を Fig. 3 に示す。また各面の壁における平均値を Table 1 に示す。これらからわかるように、No. 5 の家屋で特に西壁の釘の劣化度が小さい。全体としても西壁の釘の劣化度が小さく、No. 15 以外では、続い

Fig. 3. 壁の下部における釘の劣化
Deterioration of the nail at the foot of the wall.

て南壁，北壁，東壁の順に劣化度は大きくなっている。なお，家の東側には台所の流し，北側には便所があるが，西および南側には水まわりがない。

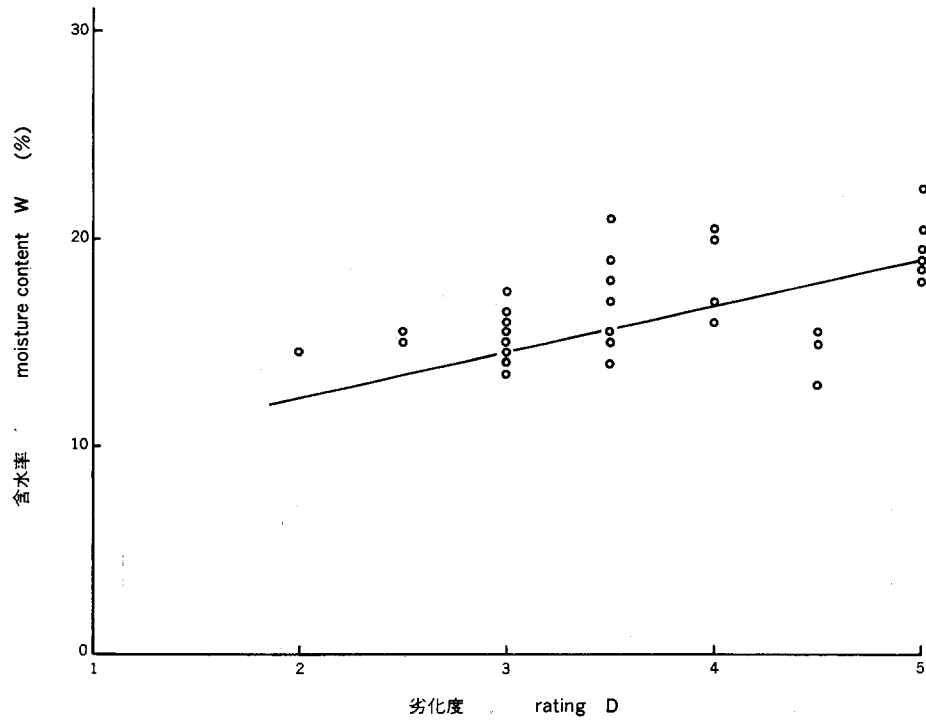
つぎに，各家屋の下部の釘の劣化と南京下見板の含水率の関係を Fig. 4~7 に示す。いずれも直線関係がえられ，相関係数は有意である。含水率 W と劣化度 D との関係式を

Fig. 4. 壁の下部の含水率と釘の劣化度 (No. 1)
Relationship between the moisture content and the rating of the nail at the foot of the wall (No. 1).

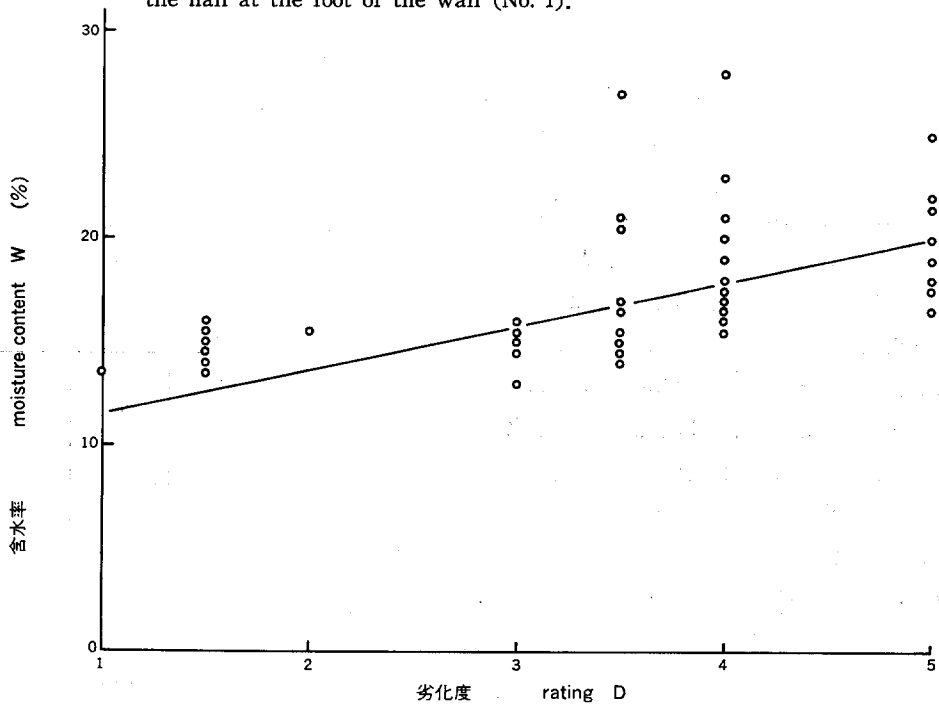
Fig. 5. 壁の下部の含水率と釘の劣化度 (No. 2)
Relationship between the moisture content and the rating of the nail at the foot of the wall (No. 2).

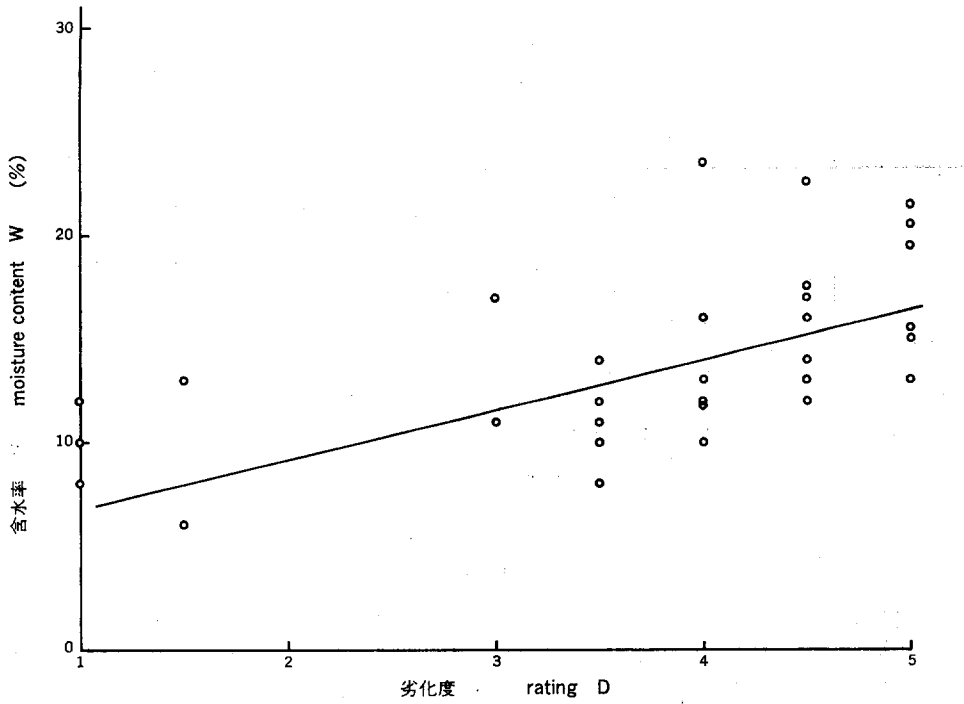
Fig. 6. 壁の下部の含水率と釘の劣化度 (No. 5)

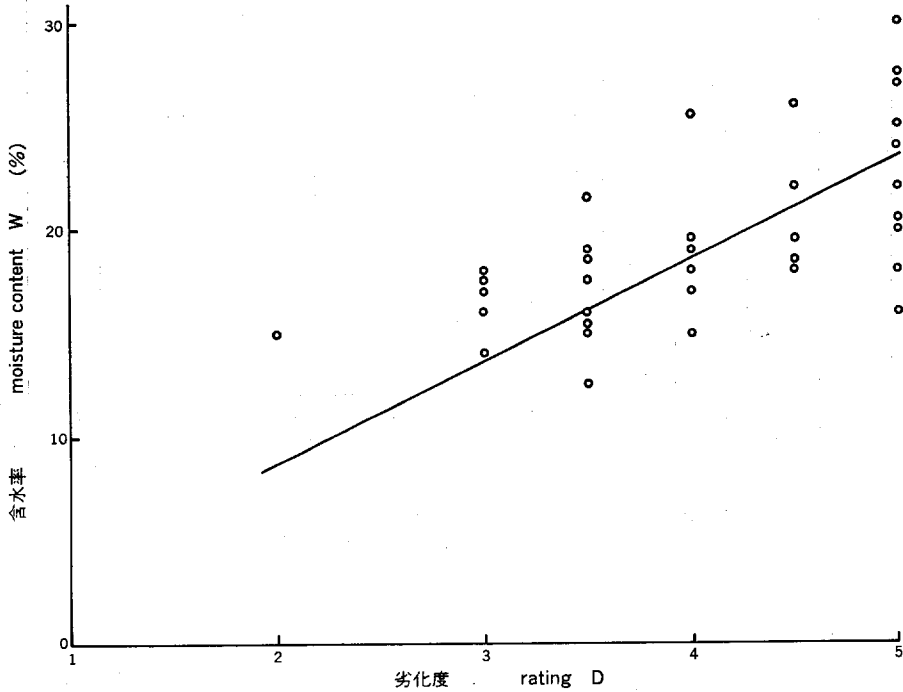
Fig. 7. 壁の下部の含水率と釘の劣化度 (No. 15)

以上の検討で No. 15 は No. 1, 2 および 5 と異なる回帰係数をもつことがわかった。この場合の回帰係数は、含水率—劣化度プロットの勾配であり、劣化度を 1 だけ増すのに必要な含水率を表す。これらの家屋の材料、構造および経過年数が同じであることから、釘の劣化度と木材含水率の関係には、日当たり、通風等の環境因子も作用していると考えられる。

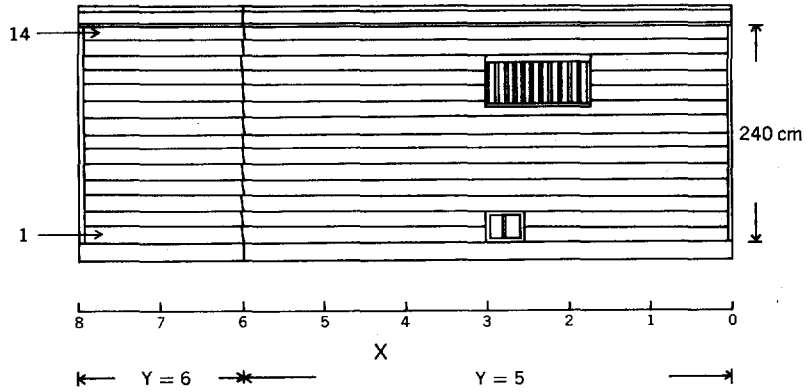
Fig. 8. 北 壁 Northern wall.

各家屋の北壁の 5 箇所における南京下見板の下から 7 枚目までの釘の劣化度を Table 3 に示す。 $X=2$, $Y=5$ の位置は便所の部分にあたり、土塗り壁が壊れていることが多く、釘は特に劣化が著しい。また、No. 1 の $X=0$, $Y=5$ の柱の下部には蟻害がみられた。これらの釘の劣化度と南京下見板の含水率との直線関係における係数を Table 4 に示す。なお、含水率が高く含水率計の測定範囲を超える場合は、含水率を便宜上 30% として計算した。Table 4 に示されているように、No. 1 では相関係数は 0.20 であり、危険率 5% では有意ではない。

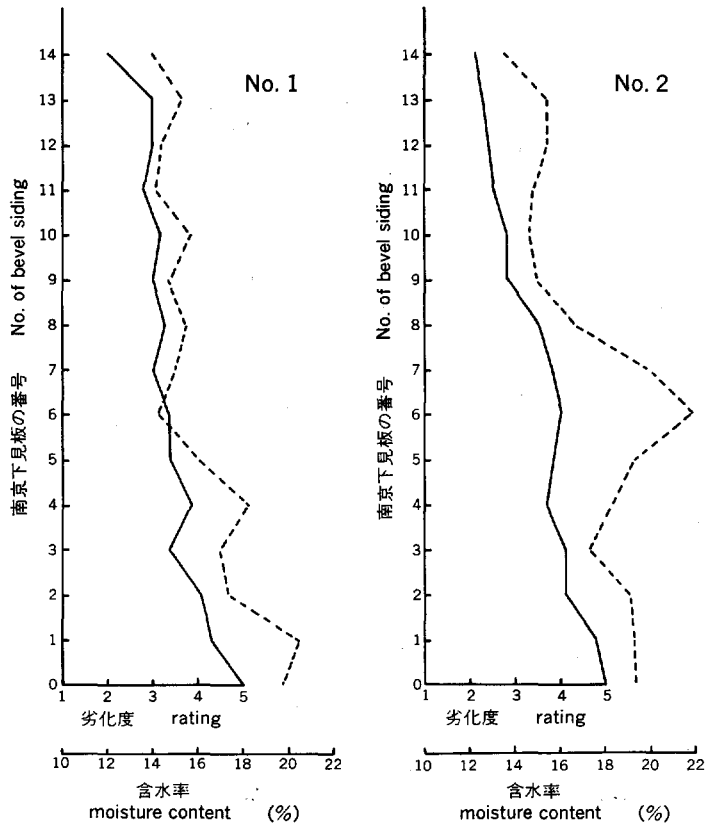
Fig. 8 に北壁の模式図を示す。南京下見板は水平方向に14枚並んでおり，便宜上，下から1~14の番号をつけた。X=4~5.5の範囲における釘の劣化度を平均し，垂直方向の分布をみると Fig. 9 のようになる。釘の劣化度は他の場合¹⁾と同じように下部になるほど大になっている。また含水率も釘の劣化度

Fig. 9. 垂直方向における劣化度と含水率の分布
Perpendicular distribution of the rating and the moisture content.

と類似した傾向を示している。
