## 木造家屋における鉄釘の劣化調査 第5報

## 3年経過した桝組壁工法住宅

今村 浩人<sup>(1)</sup>

Hiroto IMAMURA : Deterioration Survey of Nails for Wooden House V  
3-Year served wood-frame construction house  
(Research note)

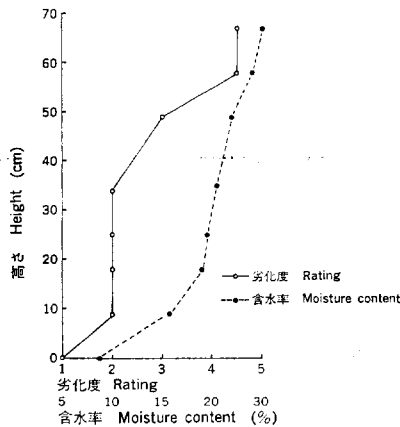
モルタル含水率の結果は Table 1 に示すように、 $X=9$ 、 $Y=7$  の箇所が他より高い値となっている。ここの釘の劣化度は、下部では1~2、これより上では3程度である。一方、木材の含水率は、床下地合板では15%程度、端根太および側根太（ベイツガ）では20%前後が多く、特に上端のサブフロアと接する付近は30%程度の箇所も多い。モルタル下地合板（9mm厚さ）においても20%前後の箇所が多く、雨水が浸入したと思われる部位では30%以上の箇所も多い。しかしながら、釘の劣化度と近辺の下地合板の含水率との関係は、全体としては相関が低かった。ただし、東壁の窓下部（ $X=11$ 、 $Y=2$ ）では、Fig. 4 に示すように、窓下から下部になるに従って含水率は低下し、釘の劣化度も低くなる傾向がある。

Fig. 4. 窓下における釘の劣化度と合板の含水率  
Rating of nail and moisture content of  
plywood under the window.

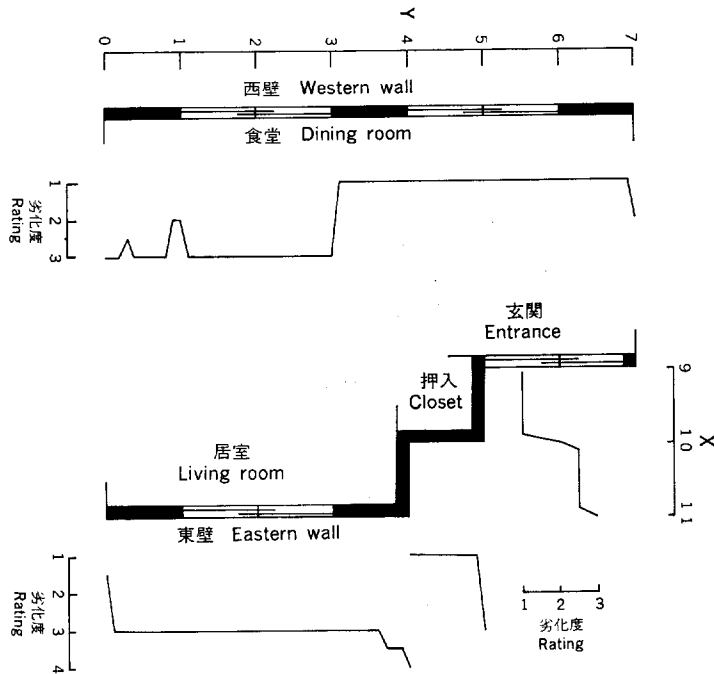
建物の周囲の下地合板の最下段の釘の劣化度を Fig. 5 および Fig. 6 に示す。また、東壁および西壁について約  $30 \times 30$  (cm) 当たりの下地合板における釘（1~3本）の劣化度の平均値を0.5単位にして示すと、Fig. 7 および Fig. 8 のようになる。

Fig. 5. モルタル下地合板における最下段の釘の劣化度 (西壁, 東壁)  
Rating of nail jointing plywood sheathing and sole plate  
(western wall and eastern wall).

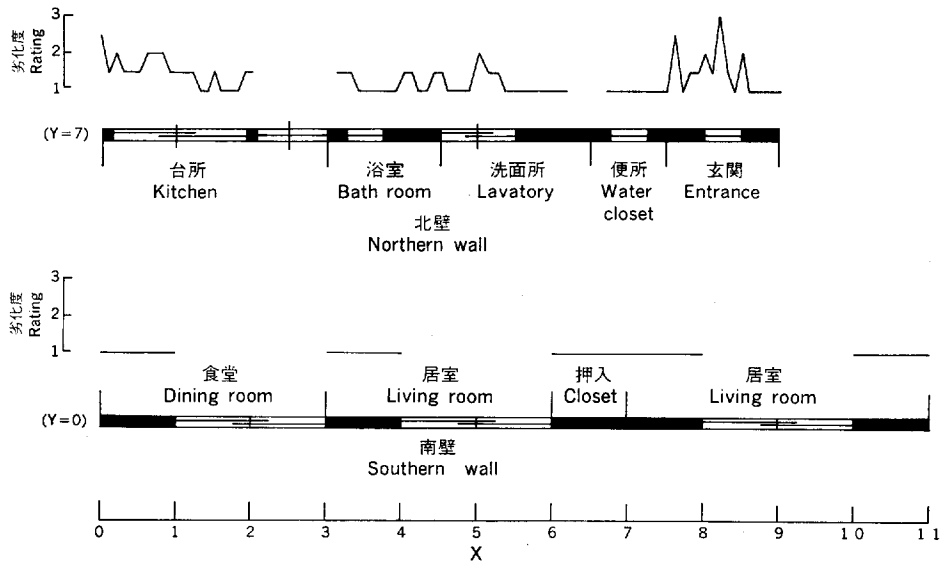
Fig. 6. モルタル下地合板における最下段の釘の劣化度 (北壁, 南壁)  
Rating of nail jointing plywood sheathing and sole plate  
(northern wall and southern wall).

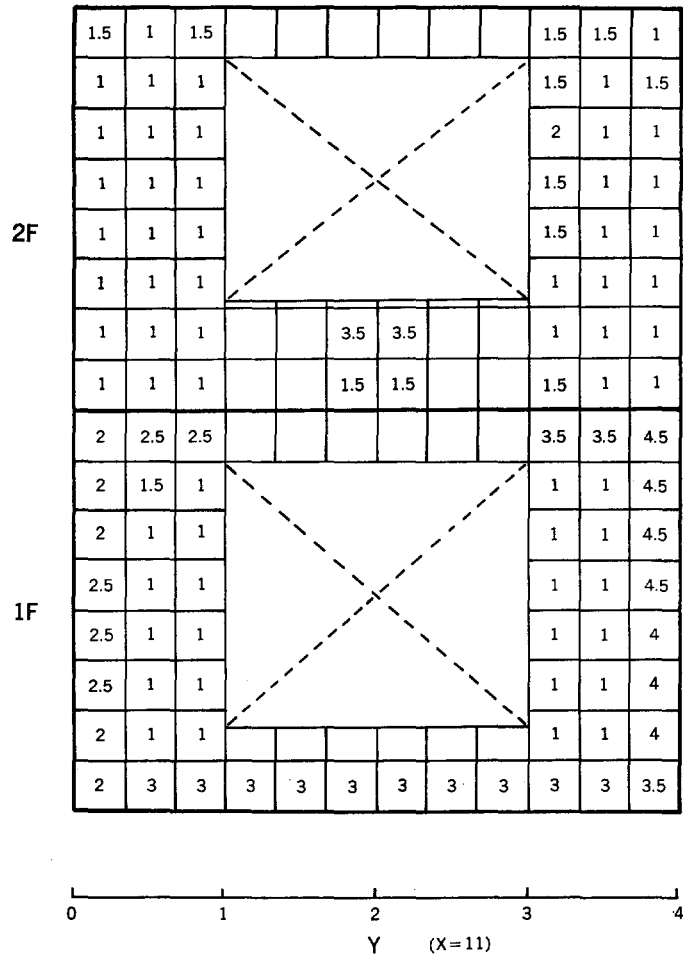
Fig. 7. モルタル下地合板における釘の劣化度の分布（東壁）  
 Distribution of rating of nail in plywood sheathing (eastern wall).

調査した建物の経過年数が3年であるため、北壁と南壁のモルタル下地合板の最下段の釘、および東壁と西壁の布基礎上端から高さ1m以内の284本の釘の劣化度の平均値は1.64と低い値を示した。しかし、Fig. 7 および Fig. 8 に示すように、東壁と西壁における釘の劣化度の分布をみると、場所によりかなり劣化している部分があることがわかる。最も著しく劣化しているのは $X=11$ ,  $Y=4$ の角部である。この原因として、モルタルのクラックが考えられる。すなわち、 $X=11$ ,  $Y=3\sim 4$ の位置の一階の窓のひさしの上端の高さにおいて水平にクラックが入っており、ここから雨水が浸入したものと考えられる。この部位では、釘の周辺の木材に、鉄あるいは菌による劣化がみられた。モルタル含水率が高い値を示した $X=9$ ,  $Y=7$ については、この部分は2階がなく、軒の出も大きく、雨が特によっかかるとは考えられないため、設置されている雨どいに原因があるように思われる。しかし、モルタルにはクラックはなく、雨水は内部に浸入しなかったようである。また、さきに述べた2階の東窓下部での釘の劣化も、サッシの水抜きから出た雨水がモルタル内に浸入したものとと思われる。このほか、今回みられた新しい特徴として、外壁の軒下部分の釘の劣化がやや進んでいることがあげられる。この原因となる水が、雨水か結露水かは明らかではないが、釘の場合、木材と異なり、一時的な水でも劣化につながる。桝組壁工法住宅では、多量の釘が壁面に密に打たれているため、釘の周辺の木材が結露水などにより腐朽することも考えられる。したがって、桝組壁工法住宅のモルタル塗り壁の場合、結露水の発生およびクラックからの雨水の浸入の防止には特に留意する必要がある。

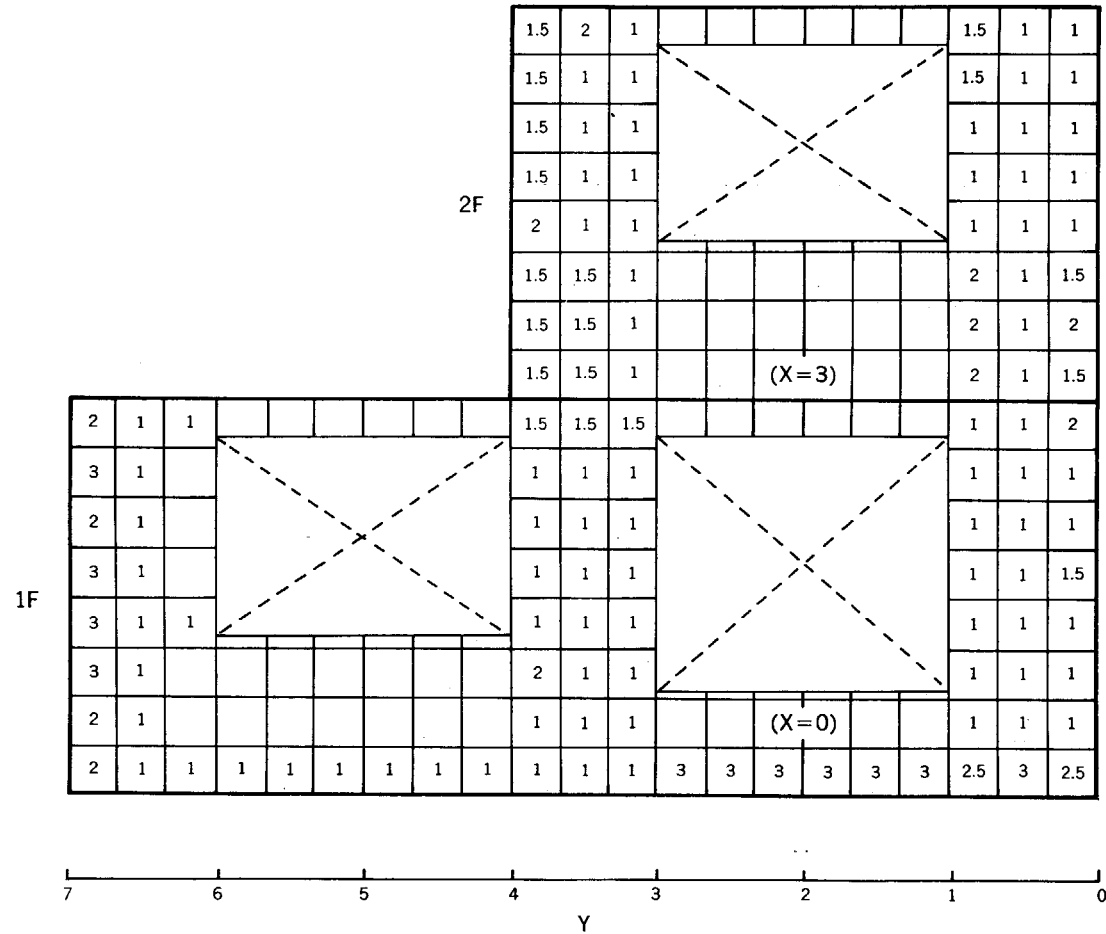
Fig. 8. モルタル下地合板における釘の劣化度の分布 (西壁)  
Distribution of rating of nail in plywood sheathing (western wall).
