世界初の実大木橋の破壊実験 —壊してわかった既存木橋の残存強度—

構造利用研究領域	チーム長（接合性能評価担当）	軽部 正彦
	木質構造・居住環境研究室	青木 謙治
複合材料研究領域	積層接着研究室	新藤 健太
広島県立総合技術研究所	林業技術センター	藤田 和彦、山本 健

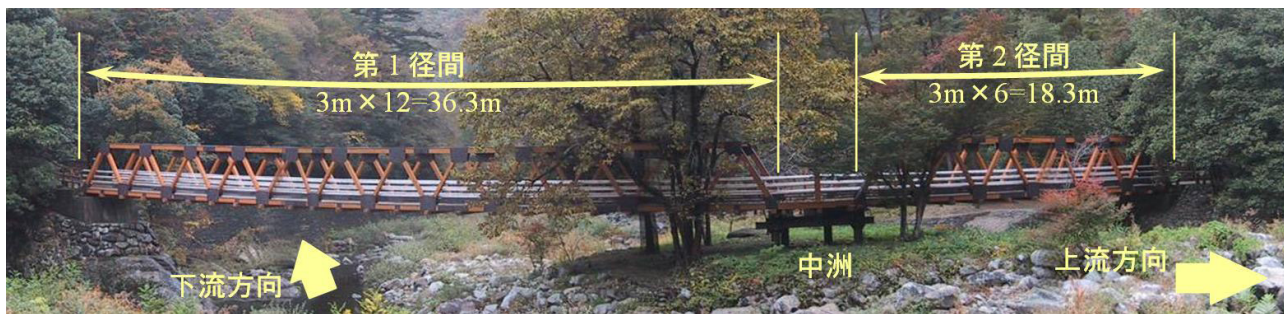
広島県下の自然公園内歩道橋として1990年5月に架設された下路式木造単純トラス橋は、木材の腐朽などの傷みから、13年後の2003年12月に解体撤去されました（写真1）。安全性が問題視されたこの橋は、残存強度が十分に判らないままに鉄橋に架け替えられましたが、関係者の協力により全ての部材と接合部品を回収することができました。現役を退いたこの木橋の第1径間（36.3m）を、2007年3月に実験場に再組立して、各種非破壊調査を行いながら継続的に観察してきました。こうしたデータを踏まえて、2008年6月に、破壊するまで土嚢を積載する載荷実験を実施しました。（写真2）

写真1 解体前の木橋 (2003/11/06 撮影)

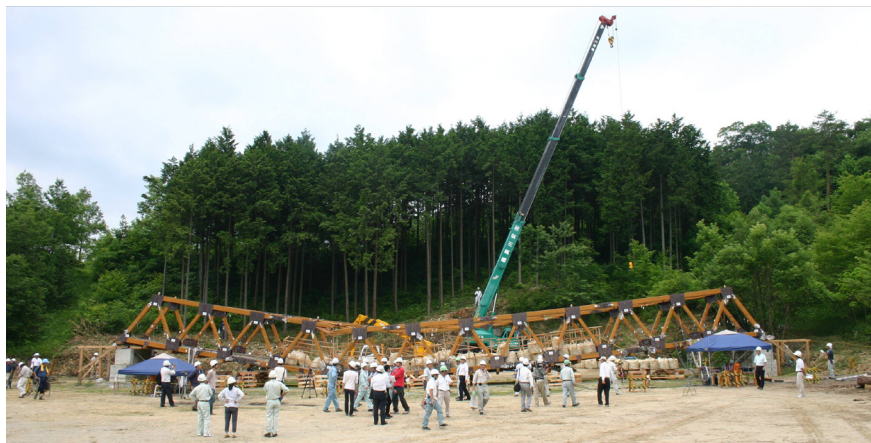
土嚢は、実験場にある土砂（約320kg）を袋に詰め、クレーンで木橋の上に載せていきました（写真3）。26袋（94.4kN）を積載したところで、上流側下弦材が千切れ、木橋が傾きました。さらに載せて行くと、53袋（189.7kN）で下流側上弦材が長手方向から押し潰されて、木橋が着地しました。

写真2 土嚢積載により破壊した木造単純トラス橋

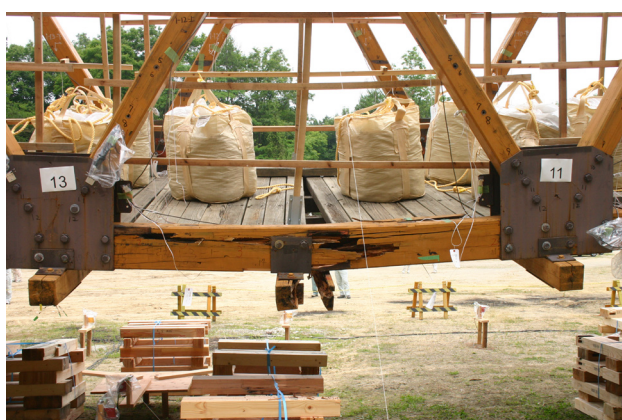
最初の破壊位置は、自然公園内にあった2000年に腐朽

が生じていると指摘された箇所、載荷実験直前にも部材の割れが拡大しているようだと注目していた部分でした（写真4）。最終破壊した位置は、部材上面中央に入った乾燥割れがV溝状の腐朽に進展した箇所でした（写真5）。

写真4 上流側下弦材の破断 (最初の破壊)

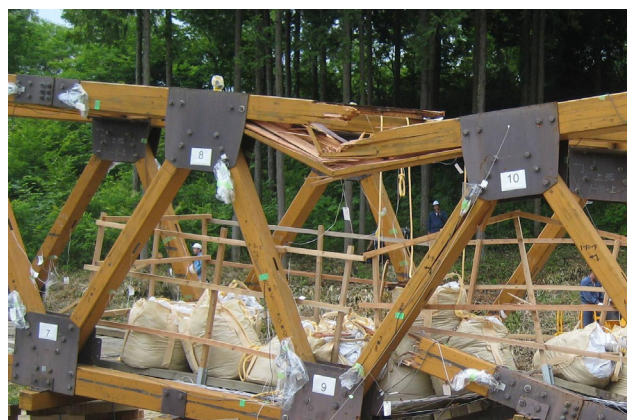
写真5 下流側上弦材の圧壊 (最終破壊)
