No.116 2016.6

平成28年（2016年）熊本地震による 林地被害の状況（速報）

山地防災研究グループ 黒川 潮

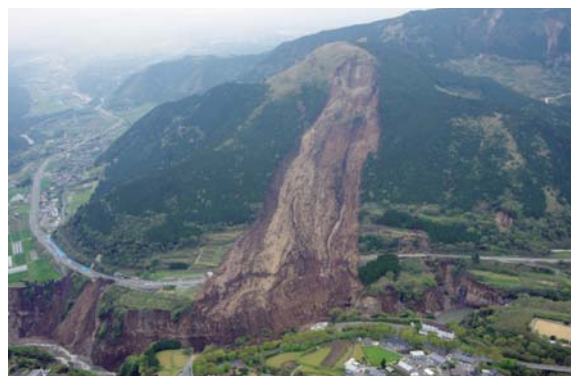
ヘリコプターによる上空からの被害状況調査は、前震翌日の4月15日（九州森林管理局、2016a）、及び本震翌々日の4月18日に実施しました（九州森林管理局、2016b）。4月15日の調査では、上空から確認できる規模の山腹崩壊はありませんでしたが、18日の調査においては阿蘇市および阿蘇郡南阿蘇村周辺の国有林、民有林において特に多くの山腹崩壊地が見られました（写真-1～3）。このことから、今回の地震活動で発生した崩壊地は本震によるものと考えられます。

写真-1 南阿蘇村立野の大規模崩壊地

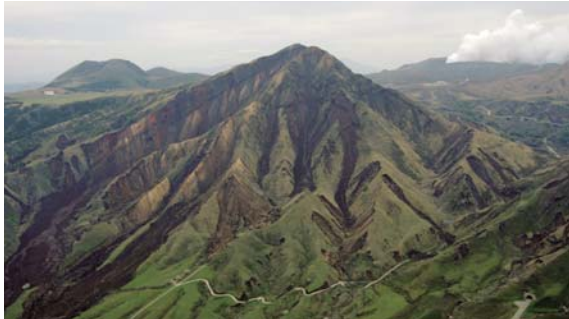
写真-2 烏帽子岳斜面に発生した山腹崩壊地
山体上部の尾根から中腹にかけて黒く見える部分が崩壊しています

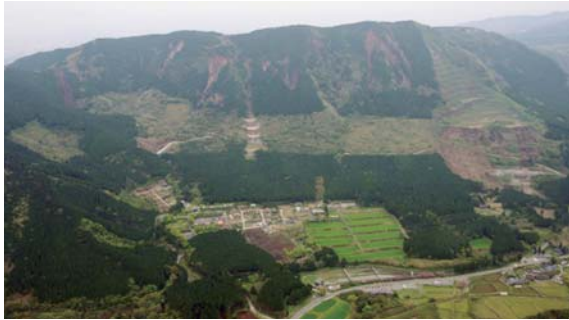
写真-3 阿蘇山北外輪山の山腹崩壊地

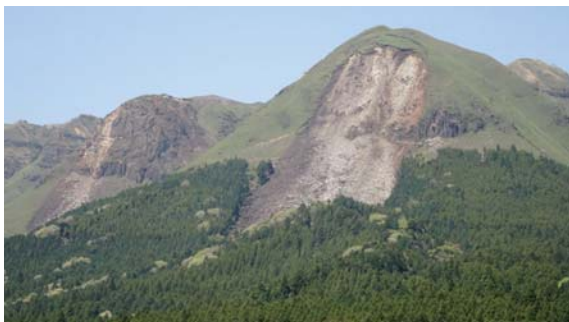
阿蘇山の北外輪山に約4haの崩壊地が発生しました。崩壊および岩石の移動範囲は斜面の長さ550m×幅100m程度でした。(写真-4)。

写真-4 阿蘇市狩尾地区の崩壊地

崩壊の深さは浅く、表層崩壊とみられます。地質は火砕流堆積物を起源とする礫、砂及びシルトで、土壌は主として阿蘇火山灰土ですが、一部黒ボク土を含んでいました。土壌層は極めて浅く、主としてその下の岩盤層が地震により崩落したものと考えられます。植生は頂上から250m程度が草原・原野で、その下が生育状態の良好なスギ、ヒノキ林となっていました。この地震により斜面上部の草原・原野から崩落した最大3m、平均で1m程度の岩石は森林を300mなぎ倒したものの、倒木によって森林内で停止しており、森林が落石の移動を一定程度防止したことが認められました(写真-5)。

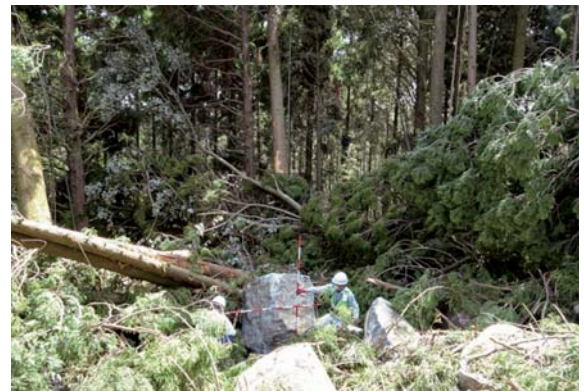
写真-5 森林による落石の停止

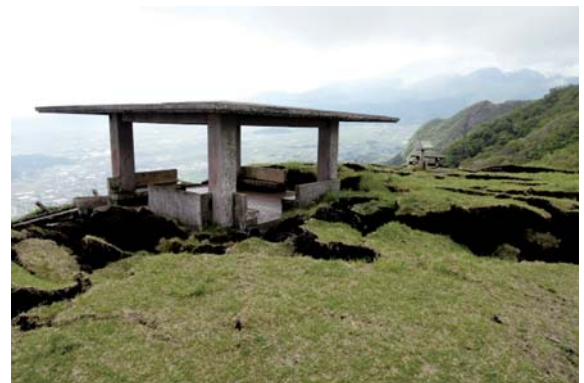
写真-6 かぶと岩展望所

阿蘇の外輪山の尾根上を通るミルクロード脇に設けられた展望所周辺は、多数の亀裂が入っており、斜面下方に向けて沈下が見られました(写真-6)。亀裂の幅は最大1m、深さ1.5m程度で、最大50cmのずれがありました(写真-7)。

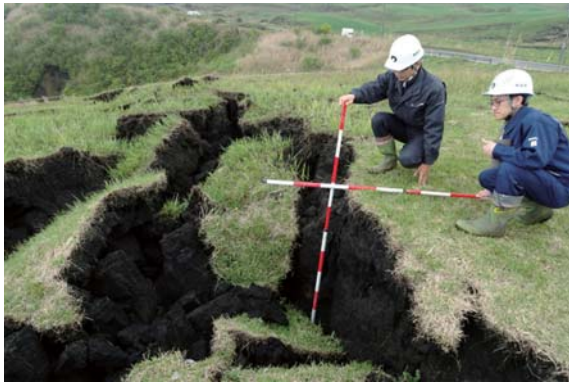
写真－7 かぶと岩展望所周辺の亀裂

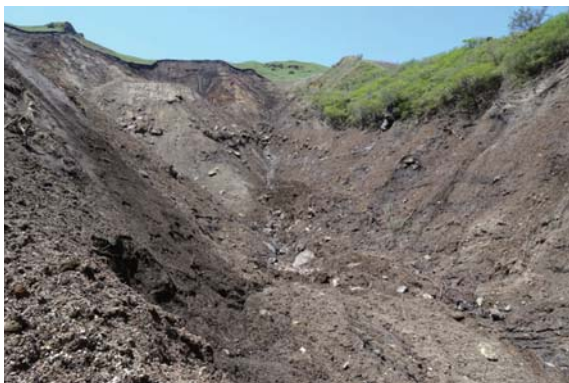
御竈門山東側斜面に、斜面の長さ300m、幅200m程度の崩壊が発生しました（写真－8）。崩壊地の植生は草原・原野でした。阿蘇火山灰土とクロボクからなる土壌層の下に存在していた火砕流堆積物を起源とする軽石層が治山堰堤を乗り越えて1 km 以上も流下していました（写真－9）。崩壊の深さは崩壊地の最上方においてやや深く、3 m 程度あるとみられますが、それ以外はおおむね1～2 m 程度の表層崩壊でした。

写真－8 南阿蘇村内早川地区の崩壊地

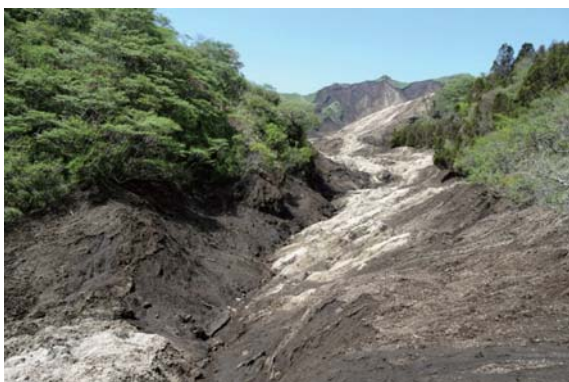
写真－9 斜面を流下する軽石
