木造家屋における鉄釘の劣化調査 第6報

柏市立第五小学校校舎

Hiroto IMAMURA, Makoto KIGUCHI and Akio OKURO : Deterioration
Survey of Nails for Wooden House VI
Schoolhouse of No. 5 Kashiwa Municipal Elementary School
(Research note)

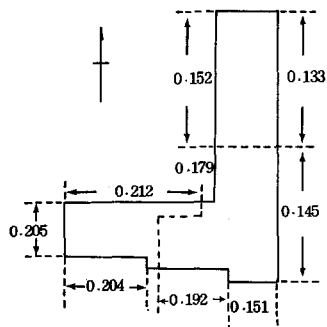
Fig. 3. 釘の劣化指数
Deterioration index of nails.

このように経過年数の短い外壁における釘の劣化度が大きいという結果から、これ以外の要因が劣化度に影響を及ぼしていることがわかるが、環境因子のうち建設年数ごとの建物部分に固有なものは経過年数の因子と分離できない。例えば、21 年および 25 年経過した南側の外壁は、密な生垣や高い樹木のため風通しや日当たりが悪く、特に便所の外壁は釘、木材とも劣化が著しい。また、Fig. 2 で Y が 18 以上の部分での西壁と東壁（いずれも 28 年経過）の釘の劣化度の平均値は、西壁で 4.24、東壁で 3.73 となり、西壁における釘の方が劣化が進んでいる。西側にある廊下には、窓下に棚があり、この部分の外壁は下見板より外側に出て、板がたて張りにされている。したがって釘を採取した下見板の部分では上部に窓がない。これに対し、東壁での釘採取場所は窓下が多い。このように、釘採取場所の上部の状況についての要因も壁の方位に固有であり、どちらの要因がより重要かは明らかではない。釘の劣化度から逆に環境の劣化指数の算定を試みるとつぎようになる。算出方法は、経過年数別および壁の方位別に釘の劣化度の平均を求め、これを経過年数で除すことによった。結果は Fig. 3 のようになり、劣化指数は北から南、東から西に向って大きくなる傾向がうかがえる。

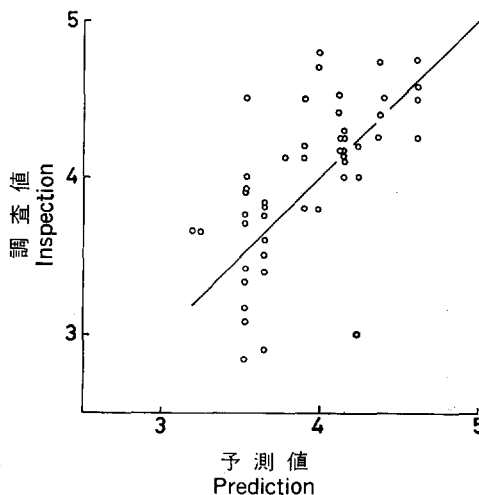
Fig. 4. 釘の劣化度の調査値と予測値の関係
Relationship between rating of nail inspected and predicted.

カテゴリ-数量は Table 3 のようになる。Table 3 の各要因から該当するカテゴリ-変量を一つずつ選び、これらを加えると劣化度の予測値がえられる。これと実際にえられた劣化度の関係は Fig. 4 に示すようになり、重相関係数 (r) は 0.672 である。寄与率 (r^2) は 0.452 となり、Table 1 の劣化度の分散の 45.2% がこれらの 3 つの要因によることになる。ただし、すでに述べたように、ここでの経過年数の要因は壁の方位や壁内外の環境の要因と独立ではなく、これらの総合されたものとなる。要因のうち経過年数が最も重要であり、21 年経過した壁における釘が最も劣化度が著しい。入隅部以外の箇所では入隅部の箇所より劣化度が 0.465 小さく、雨どいがない場合は、ある場合より 0.250 小さいことになる。入隅部の釘の劣化度が大きいことは、この部分が上部からの水を保持しやすいためと考えられる。また、雨どいのある場所では、雨どいの欠陥により釘の劣化が進むものと考えられる。同じ数量化 I 類の手法により下見板張り外壁の構造部材の劣化発生率に対して、雨どいの影響が大きいことが報告されている²⁾。釘の劣化が進んでいる箇所では、下見板のペイントがはく離し、汚染されている。Fig. 5 は東壁 ($X=31$, $Y=20\sim30$) の汚染の様子を示す。汚染の著しいのは、2 階の窓枠 (木製) の外側に取付けられた縦棧に沿って雨水が流れ落ちる箇所、この雨水がかたまる 1 階の窓枠上端、および雨どいの下部付近である。釘の劣化の著しい (ほぼ劣化 4 度以上) 箇所の多くは土台 (ヒノキ 15cm 角)、柱、間柱、筋かい (いずれもヒノキまたはスギ) が腐朽あるいは蟻害を受けている。

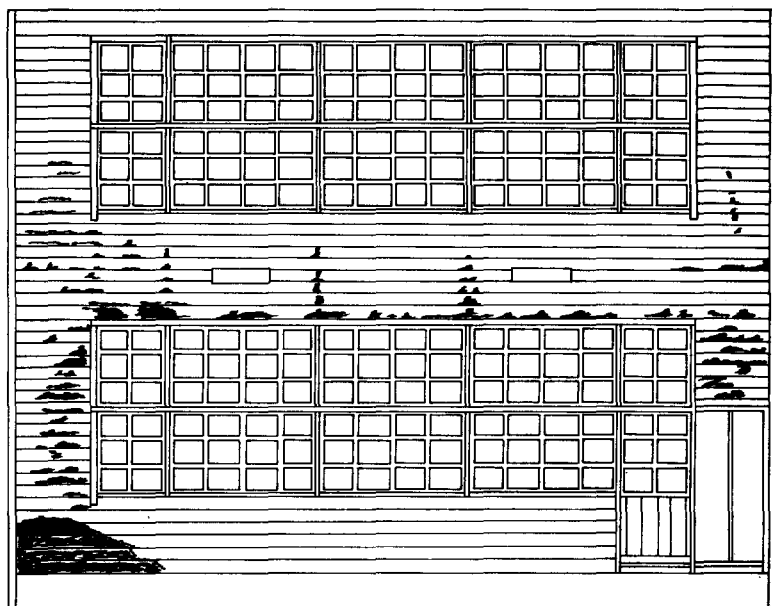
Fig. 5. 下見板の汚染の様子 (東壁)
An aspect of deterioration of bevel siding board (Eastern wall).

3) 釘の劣化が進んでいる下見板は、ペイントがはく離し汚染されている。このことから2階の窓の縦桟を伝って雨が落ちる箇所は釘の劣化が進んでいることが推察される。

Delamination of the paint film and contamination of the siding board were signs of the deterioration of the nails and wood. Fig. 5 illustrates a distribution of the contaminated spots on the eastern wall (X=31, Y=20~30). The deterioration of the siding boards seems likely

to occur by rainwater dropped from the vertical wooden frames attached to the window frames of the second floor or splashed from the cement screement at the end of the waterpipe.

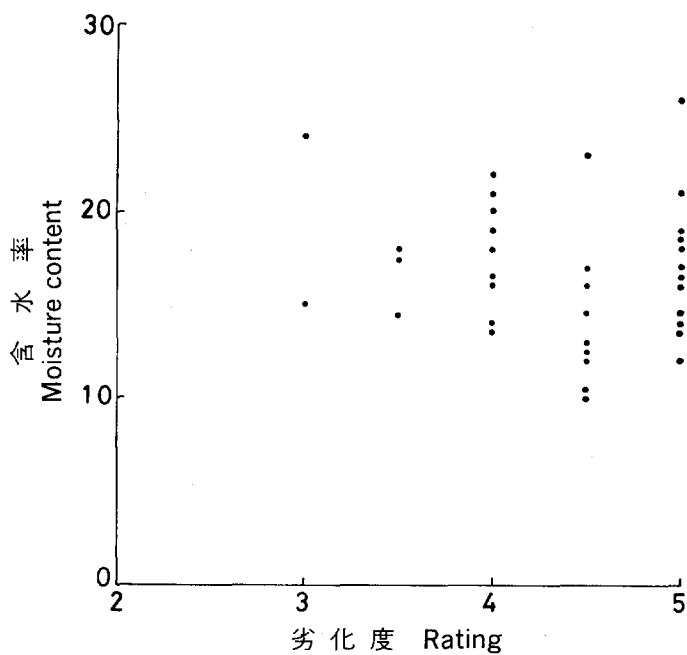
釘の劣化度と近辺の下見板の含水率の関係を Fig. 6, 7, 8 に示す。経過年数 28 年と 25 年については、含水率と釘の劣化度は類似した直線関係を示すが、相関係数は 0.3~0.4 と低い。また 21 年経過については、調査した部分が密な植込みなどのため環境が悪く、劣化度が 4~5 に集中し、両者の間に明らかな関係がみられない。

Fig. 6. 木材含水率と釘の劣化度 (21年経過)
Relationship between the moisture content of the wood and the rating of the nails (21-year-old).

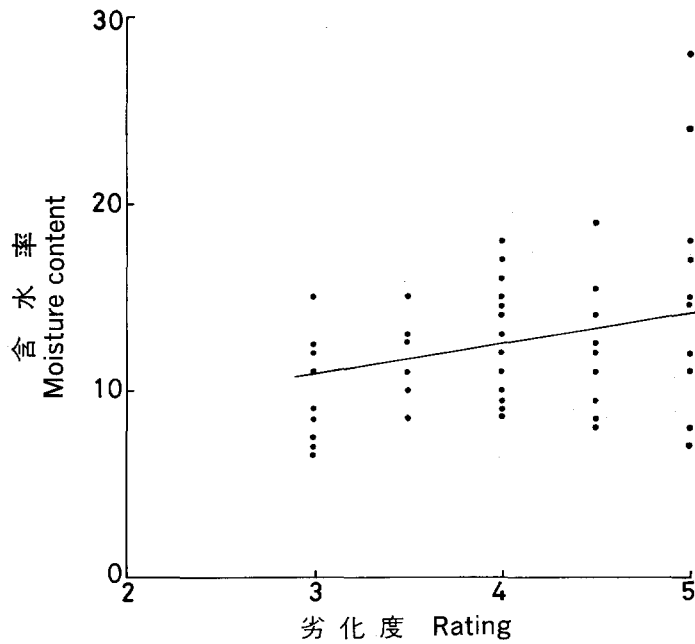
Fig. 7. 木材含水率と釘の劣化度 (25年経過)

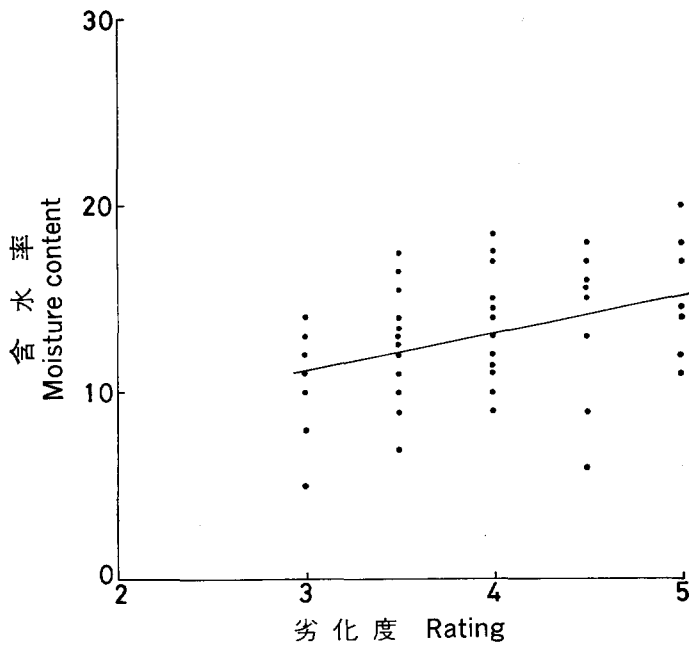
Fig. 8. 木材含水率と釘の劣化度 (28年経過)
