## 屋外壁の簡易防火補強法の評価試験

Saburo UESUGI and Yasuo FUKUI: Evaluation of Some Fireproofing  
Methods for Simplified Reinforcement of Exterior Wall  
(Research note)

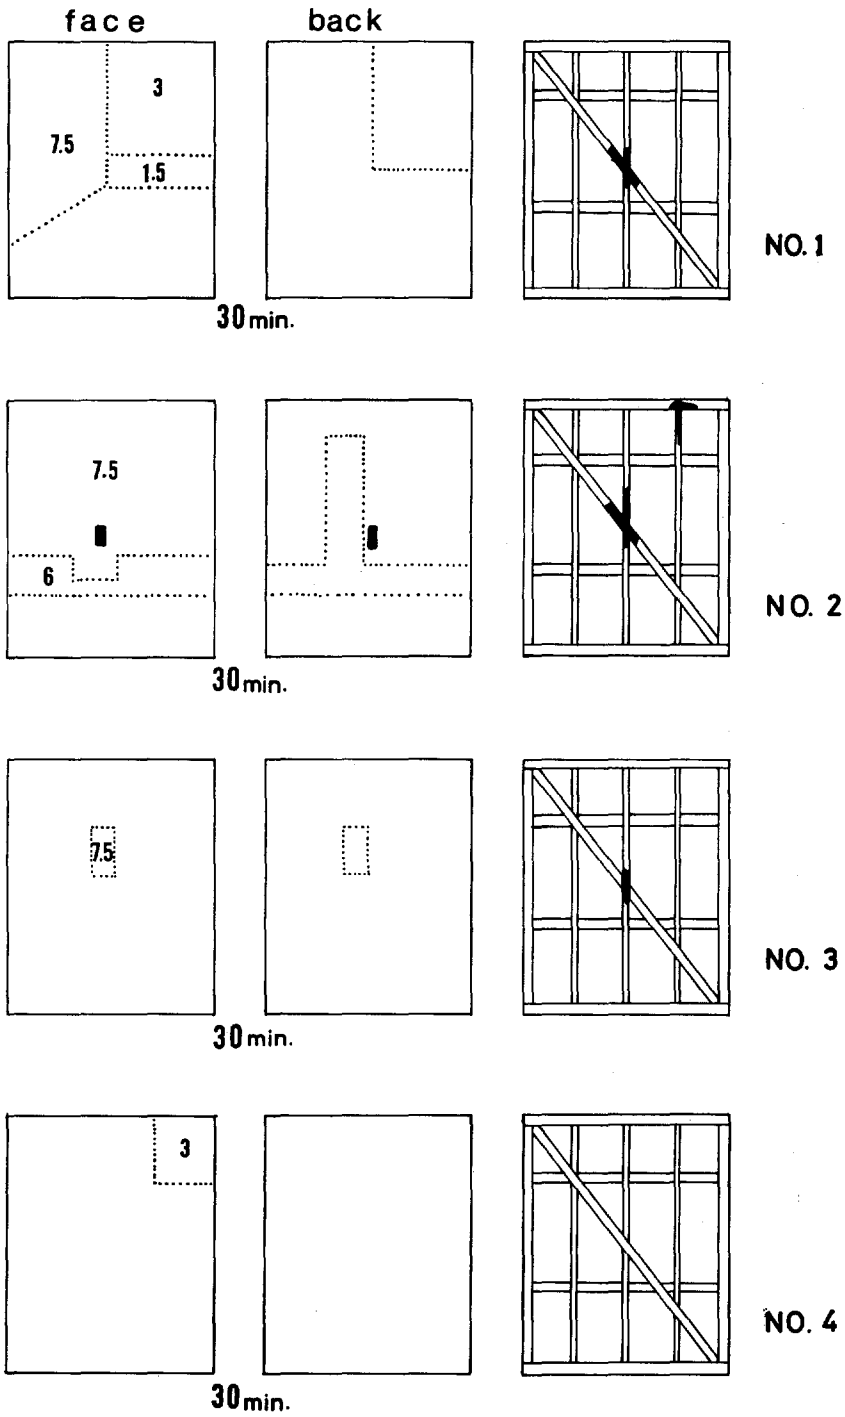
Fig. 5. 損傷の程度 (炭化・変色)

試験体番号1, 2（以下パネル1, 2という）では大きい「ひび割れ」による下地合板の燃焼をまねき、モルタル表面亀裂部分にタールの付着がみられた。また下地合板の炭化がすすみ、パネル1では裏面石こうラスボードを張った部分、パネル2では下地合板全域と間柱、枠組み材にも炭化がみられた（Fig. 5）。

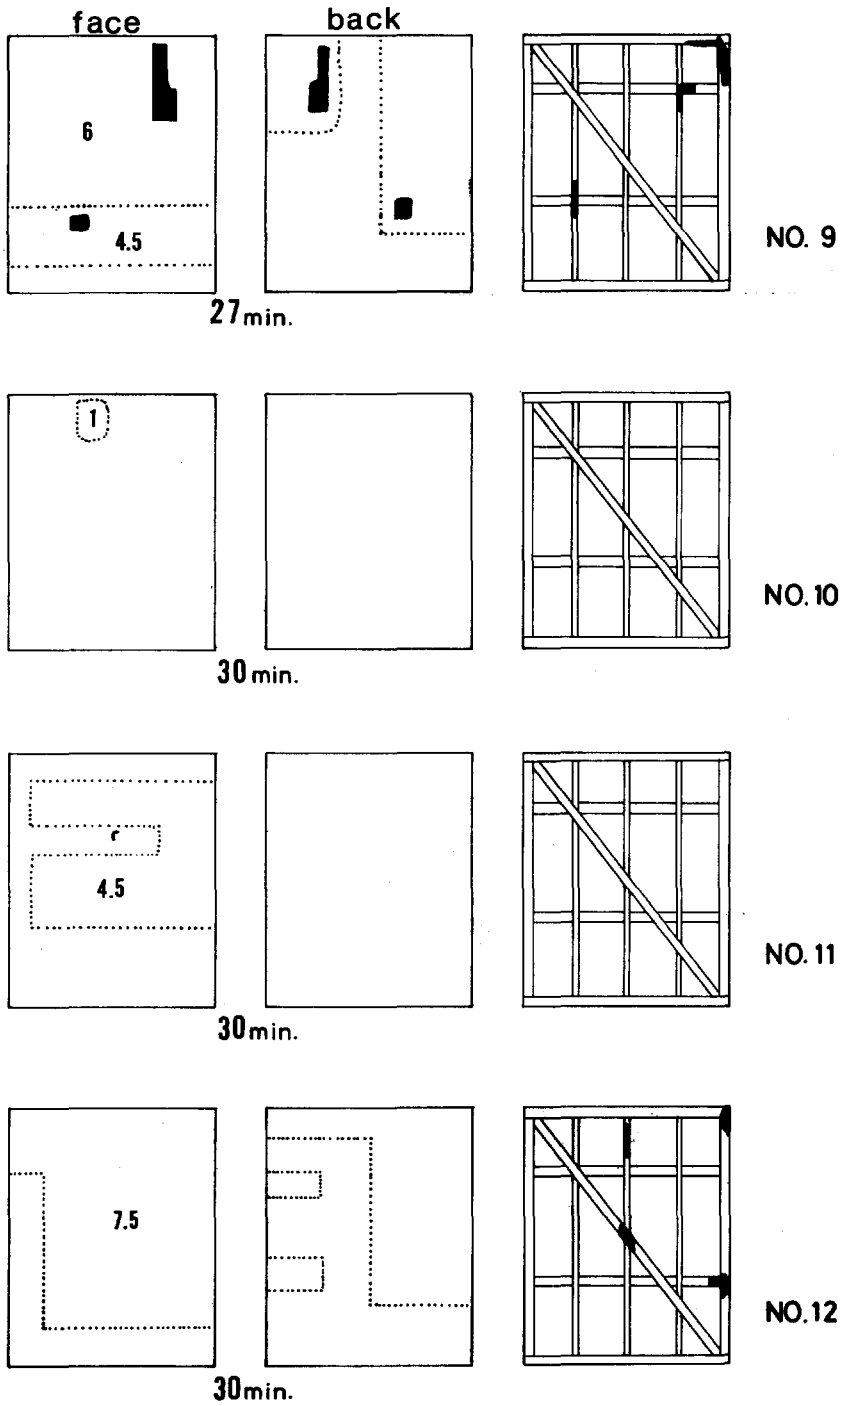
Fig. 7. 損傷の程度 (炭化・変色)

づく。この破裂音につづき、蒸気とともに青煙が混じりながら発生、下地合板への燃焼拡大が推測できた（Fig. 7, 8）。

パネル10では耐火塗料の発泡は全面におよび（最大高さ27cm）、下地の石綿スレートボード（以下スレート板という）と合板には全く影響はみられなかった（Fig. 7）。

塗膜の「厚さむら」によって、養生時の乾燥で塗膜割れが発生し、パネル12では試験開始後17分で合板裏面の変色（褐色化）がはじまった（Fig. 7）。塗膜が薄いと加熱により細かく亀裂が生じ、はく離も多くなる。そのためにスレート板の継ぎ目にも影響が大きくあらわれ、さらには下地合板の炭化を促した。

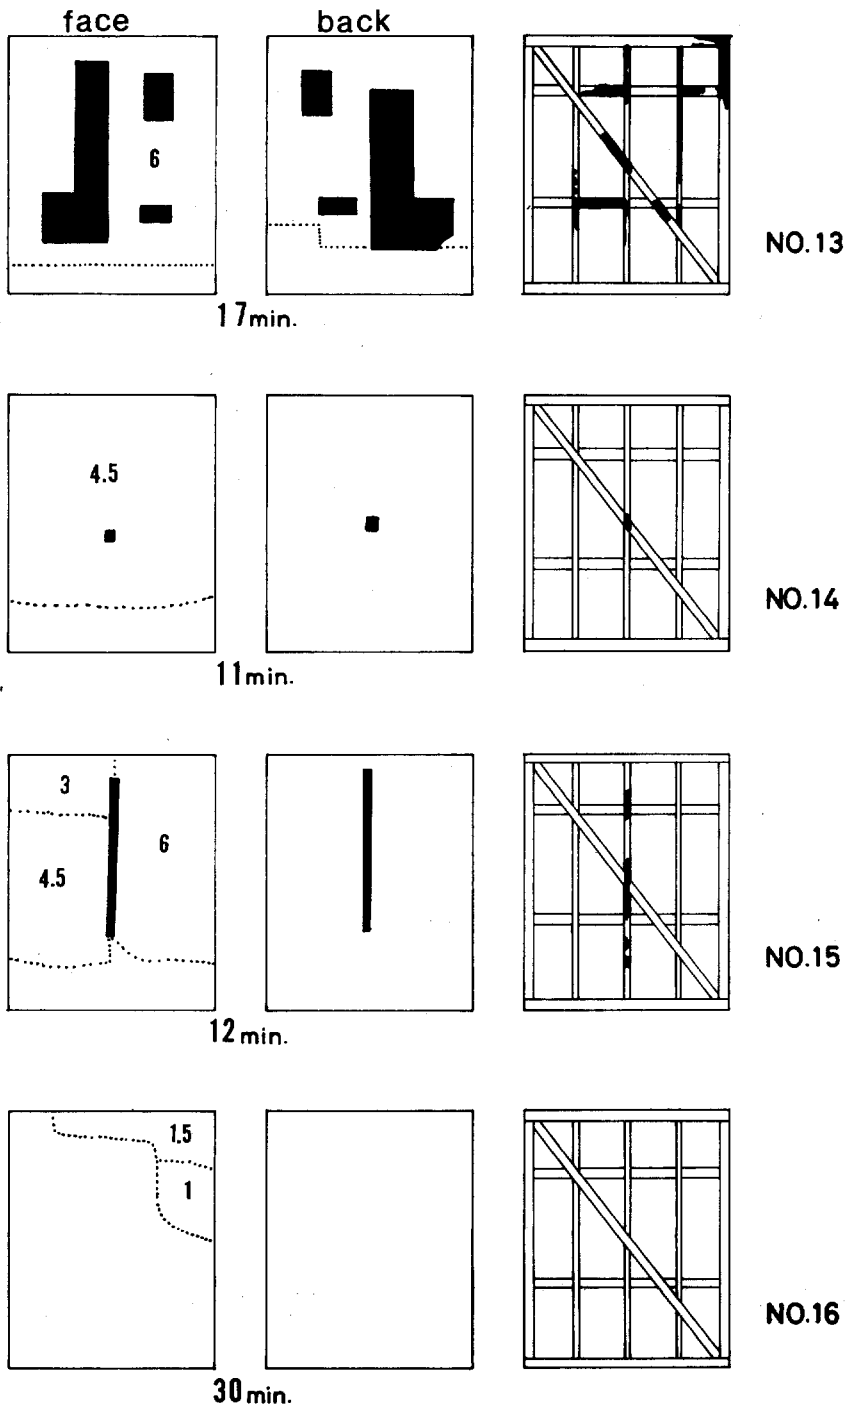
Fig. 8. 損傷の程度（炭化・変色）

パネル13は、17分で下地合板に着火、パネル14, 15は着火寸前に加熱を中止したために着火は起こらなかった。しかし下地合板は全面的に炭化が及んでいた（Fig. 8）。これらは加熱を継続することで、数分内に着火するものと推測できる。

パネル16, 17の表面の発泡性耐火塗料は、石綿セメントパーライトボード（以下パーライト板という）の継ぎ目に沿って、パネル18は中央の発泡部分から上部に亀裂が生じ、はく離も他に比べて大きい。しかし加熱終了後も下地合板への影響は小さく、加熱面側の一部に炭化（1.5mm深）があった（Fig. 8, 9）。

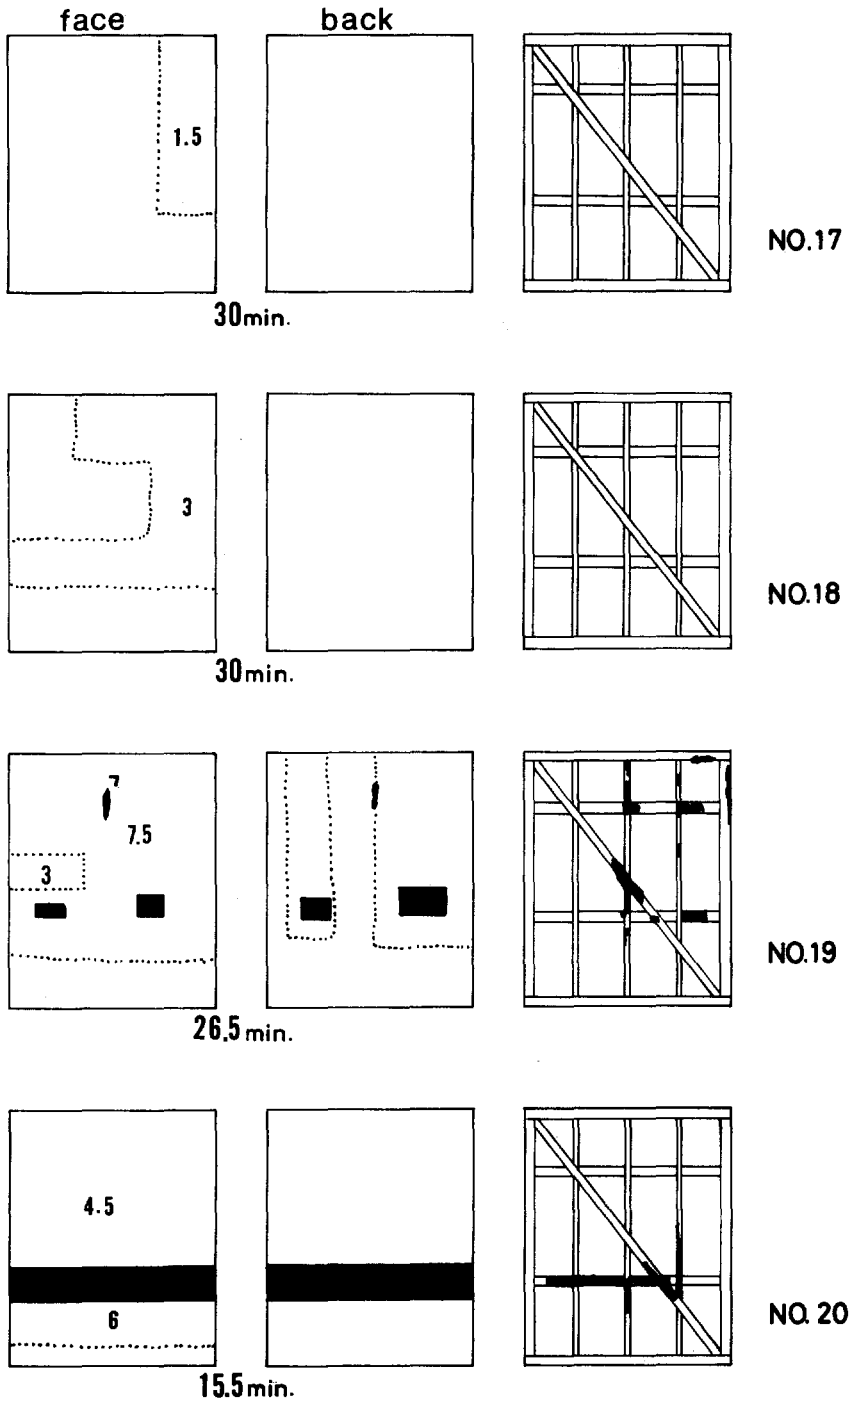
Fig. 9. 損傷の程度 (炭化・変色)

パネル19は26分50秒、パネル20は15分45秒、パネル21は16分21秒で各々下地合板に着火している（Fig. 9, 10）。

加熱後のパーライト板の状況は、パネル19では、反り、亀裂もない。しかしパネル20は下部、中央のパーライト板が、パネル21は上部と中央の2枚が脱落した。そのために、パーライト板継ぎ目に沿って、著しい燃焼がおき、炭化がすすんだ。

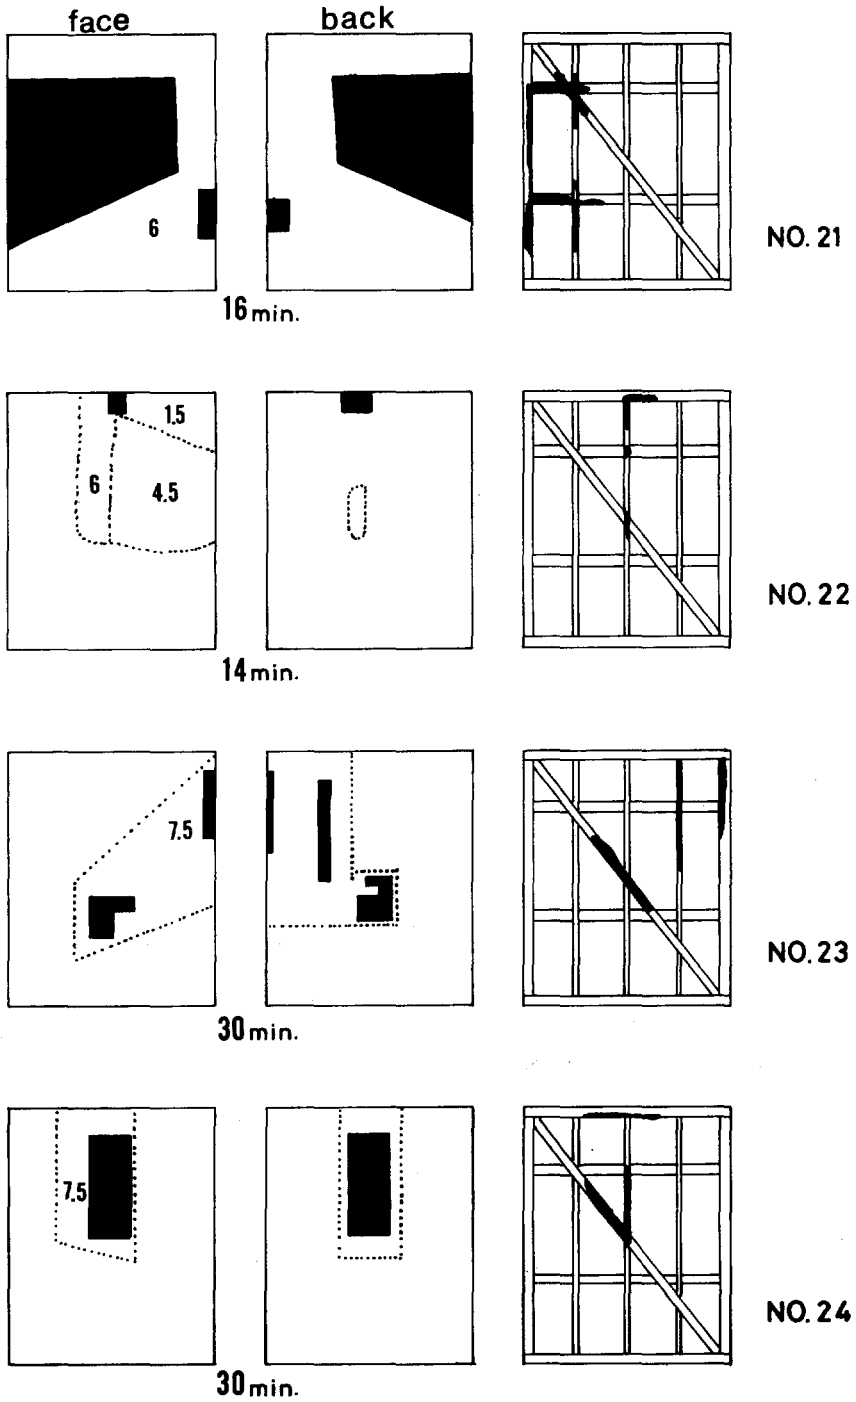
Fig. 10. 損傷の程度 (炭化・変色)

パネル 22 は 9 分 5 秒から破裂音を繰り返し、11 分 45 秒から下地合板の中央から発煙量が急に増加し、13 分 30 秒で着火した (Fig. 10)。その上に 13 分 57 秒で表面ポリマーセメントは 2/3 が脱落した。パネル 23 は 17 分でポリマーセメント表面に亀裂が確認され、22 分には下地合板の一部で変色 (褐色化) がみられ、終了時間の 30 分で、中央部に着火した。パネル 24 は 6 分 45 秒から脱落音がつづき、17 分以降から下地合板中央での炭化が確認された。30 分間の加熱終了後に、中央部分に着火し、筋違、間柱の炭化も著しい。しかし着火部分以外では合板の炭化はみられない。また試験体を加熱後移動する際に簡単にモルタルが脱落した (Fig. 10)。

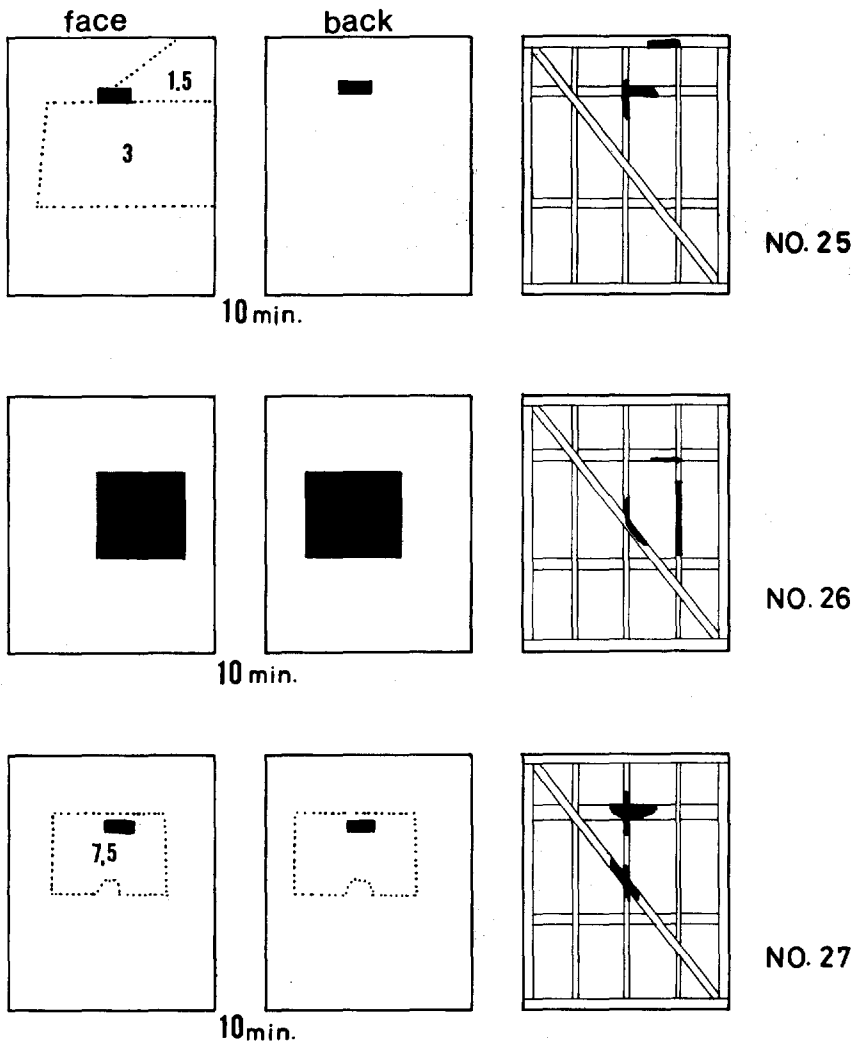
Fig. 11. 損傷の程度 (炭化・変色)

パネル 25 は 7 分～7 分 30 秒で、モルタルが脱落し、8 分 30 秒で落下物のため台車の移動が不可とな

り、加熱が不十分となった（Fig. 11）。パネル 26 は 7 分 5 秒から、断続的に破裂音があり、9 分 10 秒に中央部で、煙の発生と同時に着炎がみられた。加熱時間 10 分間の後のモルタル表面は、亀裂は少ないものの一部分の燃え抜けがある。

パネル 27 は 6 分 45 秒より破裂音が繰り返し、8 分 35 秒から裏面上部で煙が多くなる。9 分 35 秒になると一段と激しくなり、上部、中央部に炭化が急速にすすむ（Fig. 11）。加熱終了後、表面モルタルは上から 3/4 が脱落し、2 か所で裏面への燃え抜けがあった。
