## 常緑広葉樹林の水土保持機能

土壤研究室 大貫 靖浩

九州の森と林業 No.30 平成6年12月1日  
編集 農林水産省 林野庁  
森林総合研究所九州支所  
熊本市黒髪4丁目11番16号  
TEL (096)343-3168  
FAX (096)344-5054

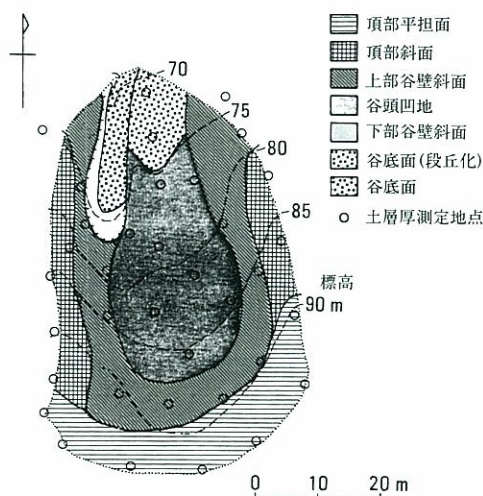
図-1 微地形区分図

実際の調査・研究は以下のとおり行いました。まず試験地内の小さい方の流域で測量を行って地形図を作成し、微地形区分を行いました。微地形区分図を図-1に示します。次に土層厚を40地点で測定しました。土層厚は簡易貫入試験器という土の堅さを地下深部まで連続的に測定できる器械を用いて測りました。土層はその堅さによって、表層土層と風化層に分けられます。そして代表地点で土壤断面を掘り、土壤円筒試料を採取して孔隙率を測定しました。

土層厚と孔隙率を測定して得られた、微地形単位別の保水容量を表-2に示します。表層土層に比べて風化層は、上部中部あわせて約1.5倍の保水容量を有することがわかります。また微地形単位ごとに保水容量の値にばらつきが見られ、表層土層の保水容量は斜面の下の方の谷頭凹地などで多いのに対し、風化層の保水容量は斜面の上の方の頂部平坦面や頂部斜面で多くなっています。これは、表層土層厚・風化層厚の分布とかなり良く対応しています。

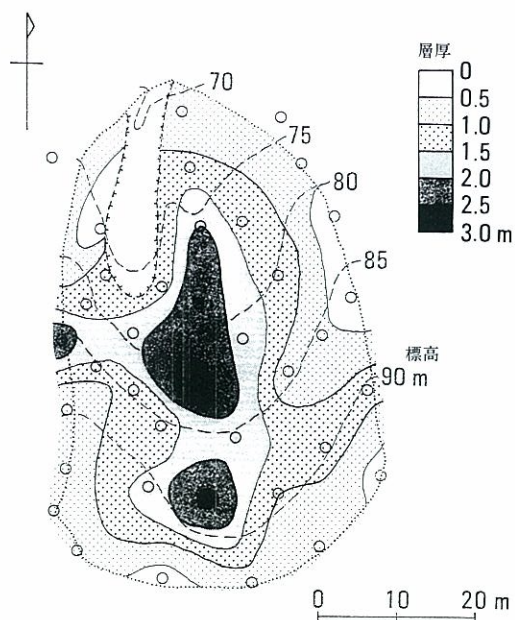
図-2 表層土層の層厚分布

表層土層の厚さの分布を図-2に、風化層の厚さの分布を図-3にそれぞれ示します。表層土層は、谷頭凹地を中心に流域の中央部の谷線に沿って厚くなっていますが、風化層は頂部平坦面や頂部斜面、いわゆる尾根部を中心に厚い部分が分布しているのがわかります。つまり、表層土層と風化層とは、層厚の厚い所と薄い所がほぼ正反対の位置にあると言えます。
