東北地方の荒廃地における早期緑化 工法についての試験

村 井 宏⁽¹⁾
渡 辺 隆 司⁽²⁾

1. 緒 言

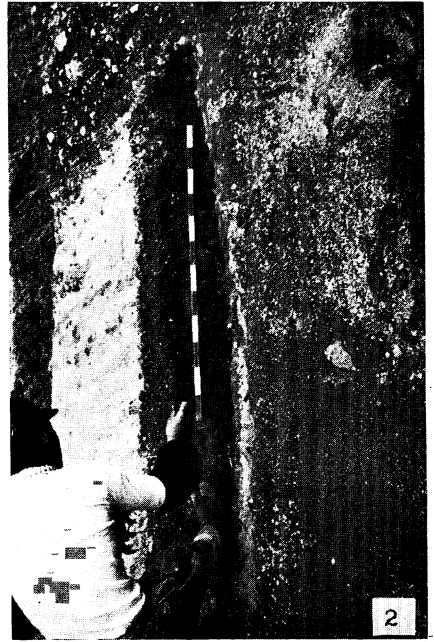
2. 筋の基部に施肥をする。

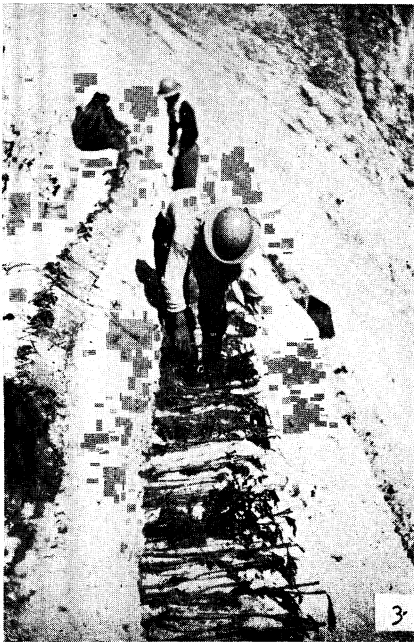
3. 低木類の埋幹材料草株などを伏せこむ。

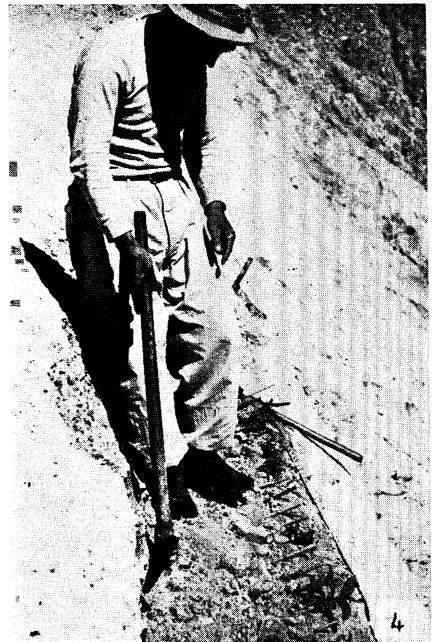
4. 覆土して斜面をほぼ原形にもどす。この場合植物諸材料の先端を一部露出させる。

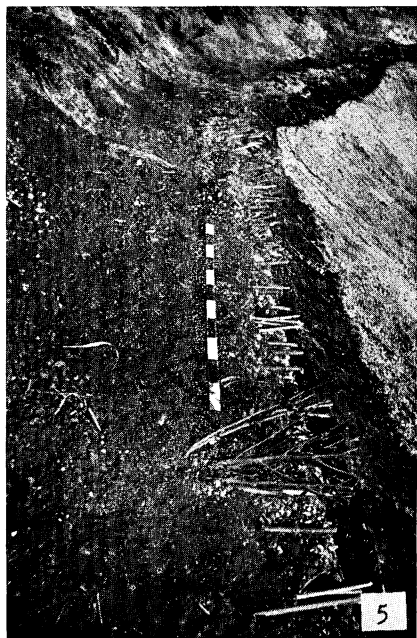
5. 埋幹筋工の仕上がった状態。

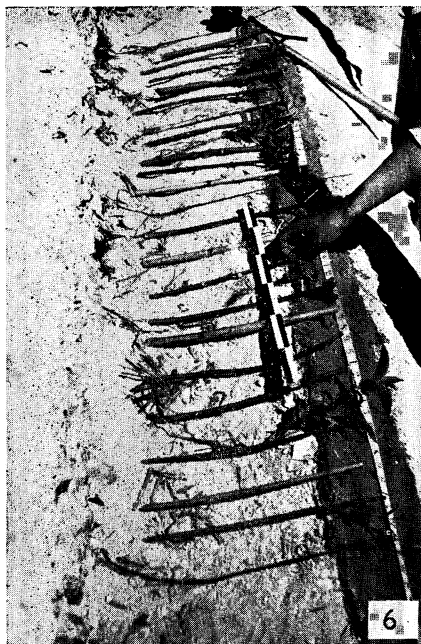
6. 筋には低木類の枝条 (長さ $0.3m$) を $1m$ 当たり 5~6 本, 草株 4~5 株, 肥料木 1 本程度を配列する。

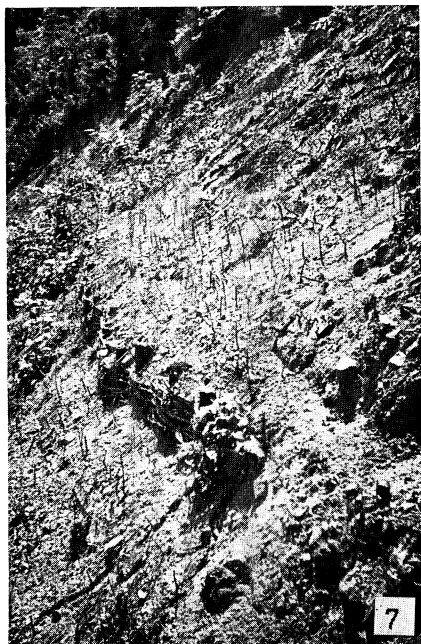
7. 法面保護のための低木類のさし木工。

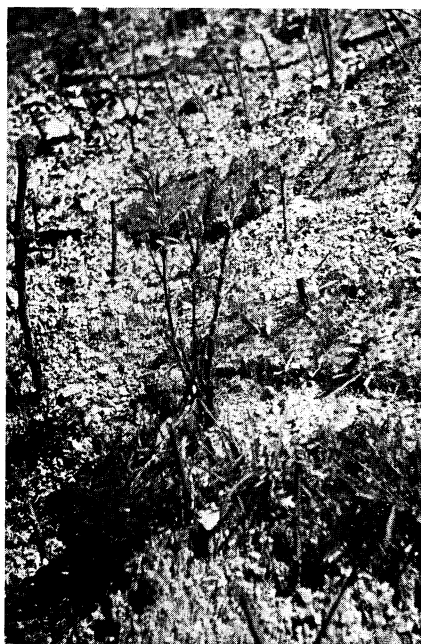
8. 法面保護のための低木類のさし木工と植生盤張工

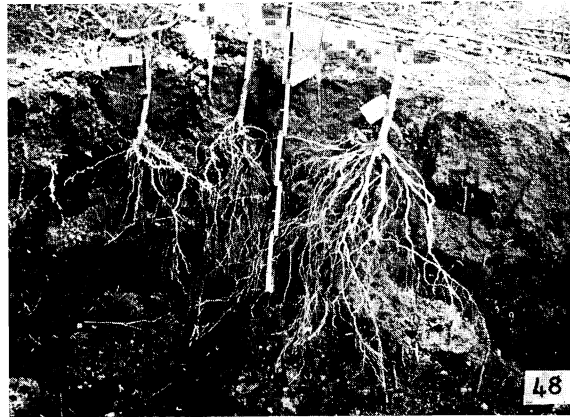
48. さし木したタニウツギの根系発達状態。適期（早春）にさしつけるとこのように頑丈な根を張りめぐらし、土砂かん止効果が大きい。（施工当年秋）

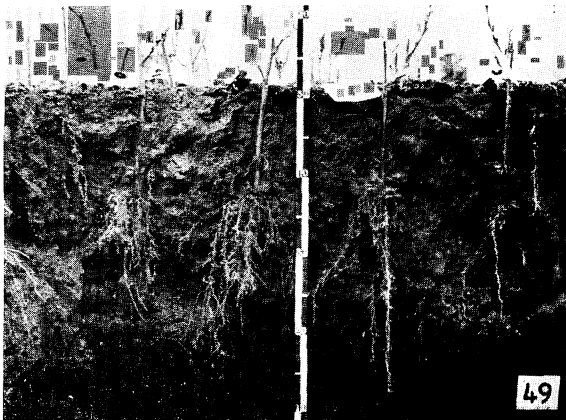
49. さし木したキツネヤナギの根系発達状態。乾燥地に耐えいつでもよく活着するが、成長はあまりよくない。

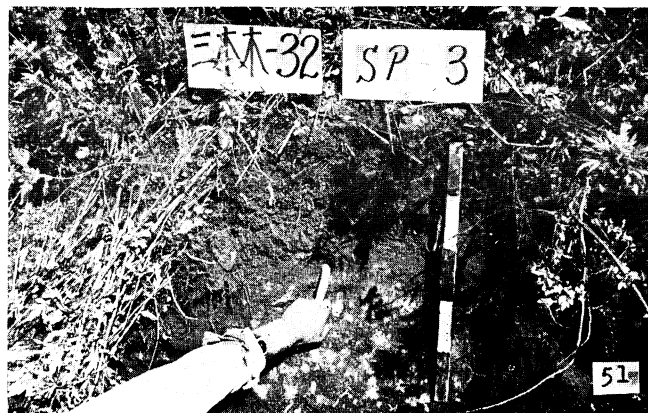
51. 土壌断面（筋部下端）における根系発達状態。指向した位置以下の深さは地山で固結し、根系はほとんど発達していない。
（施工後6年目秋 三本木-32 試験地）

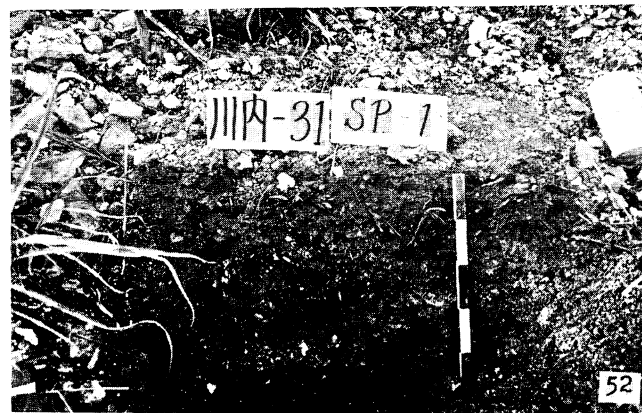
52. 土壌断面（筋部下端）における根系発達状態。酸性土壌でも、ススキの根系は40 cmの深さまでよく発達している。
（施工後7年目秋 川内-31 試験地）

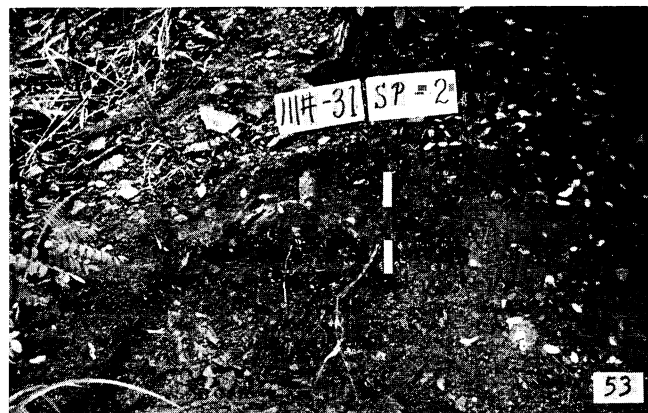
53. 土壌断面（筋部下端）における根系発達状態。ニセアカシアの根瘤菌をもつた中根が60 cm以下の深さまでよく発達している。
（施工後7年目秋 川井-31 試験地）

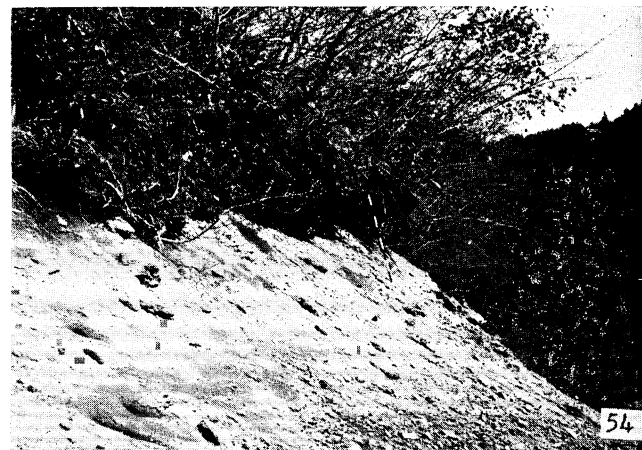
54. 荒廃面頂部のカブリは当初施工時によく切削し施工しなければ施工面に土砂を崩落させ、施工効果を十分あげられない。
（北上-31 試験地）

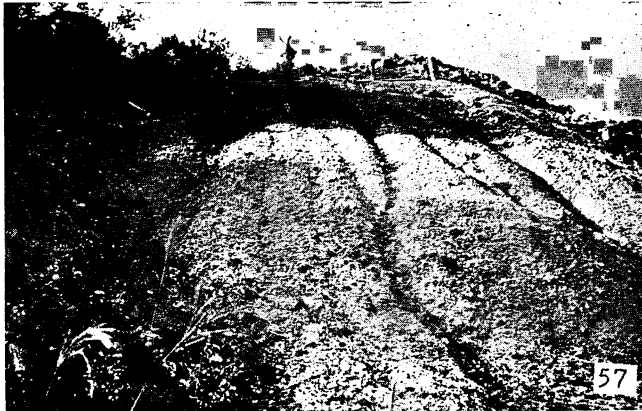
57. 荒廃面の上部急斜地施工しないままに残しておいても、なかなか植被が拡大しないので、たえず表面侵蝕をうける。作業上やや困難であつても、できるだけ十分に緑化すべきである。
(川内—31 試験地)

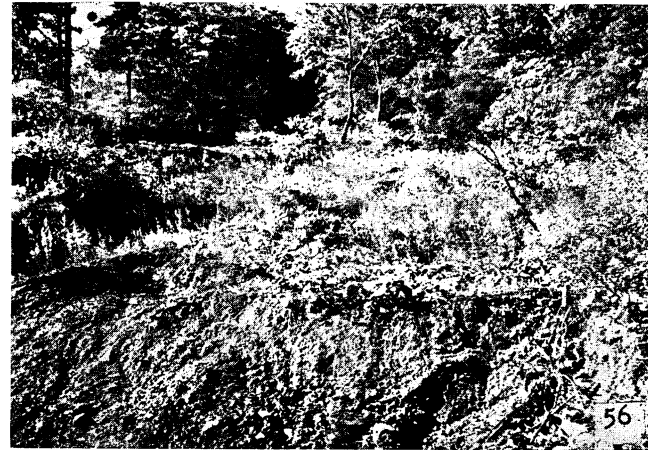
56. 施工効果は十分あがらない前に、溪岸侵蝕によつて山脚部の一部がえぐりとられた。このような場所は土木的護岸工も併用すべきである。(北上—32 試験地)

北上-32試験地の山脚部は、1959年の15号台風時に溪流が増水したため、横侵蝕によつて一部えぐりとられた。この部分は施工前より溪岸侵蝕の危険性が大きいことを予想していたので、ヤナギ類の密なさし木と編柵工によつて護岸をはかつたが、この効果が十分発揮されないうちに被害をうけた。より安全をねらうためには、土木的護岸工も併用すべきだつたと思われる。また、各試験地とも編柵工の地上に露出した部分の帯梢部が腐朽しつつあるが、5年はもつてくれたので、帯梢部がたとえ破れても、導入した木本類のネットワークによつて土砂かん止効果はこれにかわり、直接の被害はほとんどあたえていない。それにしても、萌芽性のヤナギ類の枝条をできるだけ帯梢につかうべきである。
