## 研究資料 (Research record)

# 2013 年台風 26 号により伊豆大島で崩壊が発生した 崩壊斜面頭部の樹木根系の分布状況について

## Characteristics of roots distribution around slopes in Izu-Oshima Island where landslides occurred because of Typhoon No. 26 (Wipha) in 2013

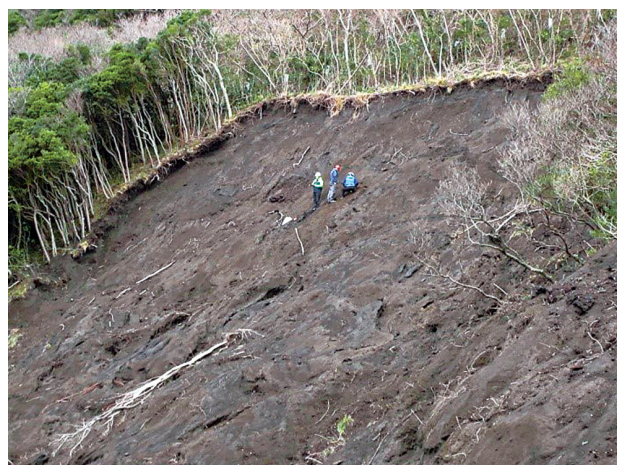
Photo 1. 崩壊斜面の概況  
View of the landslide

24 時間降水量では 824.0mm のいずれも観測史上 1 位の猛烈な雨を観測した(東京管区気象台 2014)。この豪雨に伴う斜面崩壊は、伊豆大島西部に位置する元町地区の東側、三原山の外輪山斜面で発生した(Fig. 1)。崩壊斜面頭部の状況は Photo 1 のとおりである。崩壊した斜面より上流では 14 世紀の噴火による割れ目火口や火砕丘が北西方向に伸びており、崩壊斜面にはそれらより噴出した溶岩、スコリアが堆積し、それらの上に粗粒の降下火砕物(火山砂層)と風化火山灰(レス)が互層となって堆積している。表層崩壊は透水性の高い火山砂層と透水性の低いレスの間で発生した(平成 25 年 10 月台風 26 号による伊豆大島豪雨災害緊急調査団 2014)。

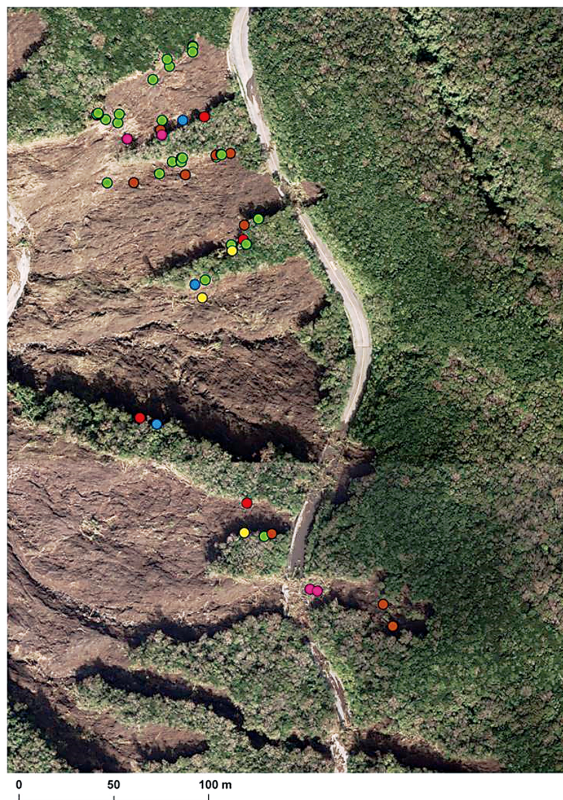
Fig. 3. 調査した倒木の樹種とその位置図  
Species of surveyed fallen trees and distribution

調査した倒木とその位置を Fig. 3 に示す。調査した倒木の樹種およびそれらの樹高、根系深や根系幅については Table 1 にまとめている。樹種はヒサカキ (*Eurya japonica*) が多く、ハチジョウイヌツゲ (*Ilex crenata* var. *hachijoensis*)、オオシマザクラ (*Prunus lannesiana* var. *speciosa*)、ヤブツバキ (*Camellia japonica*)、ヤブニッケイ (*Cinnamomum japonicum*) の順であった。調査した倒木の多くは株立ちしていた。
