坪毛沢 木堰堤群

4号木堰堤

文と写真◎玉井 幸治 Tamai Koji

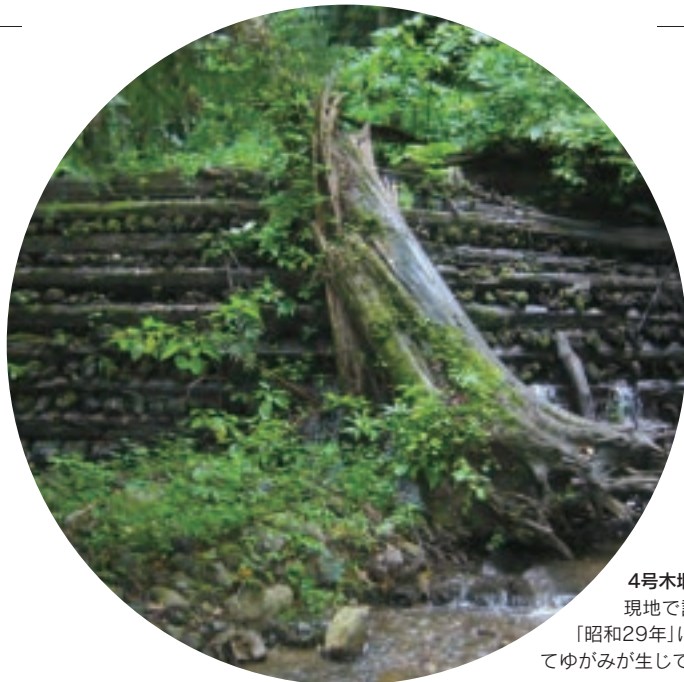
現地で調達されたヒバ被害木によって「昭和29年」に施工された。倒木(中央)によってゆがみが生じているものの、まだ健在である。

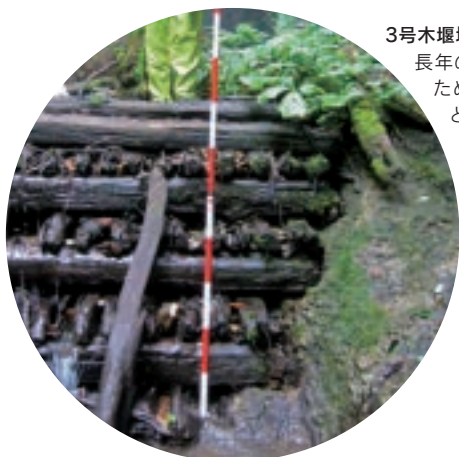
3号木堰堤部材の劣化状況の調査

長年の水や土砂による摩耗のため、ヒバ材は先端が細くとなり、部材の一部は流亡している。

現在では、坪毛沢の山腹斜面は立派なスギで覆われています。それは、まだスギが小さかった時期に山腹崩壊が発生しなかった結果です。大正5年に設けられた木堰堤の中には、すでに流亡したものや、高さ数十センチほどの部分しか残っていないものもあり、いま坪毛沢の木堰堤群はその役割を終えつつあります。♥
