東日本大震災から10年

津波災害からの海岸防災林再生を振り返る

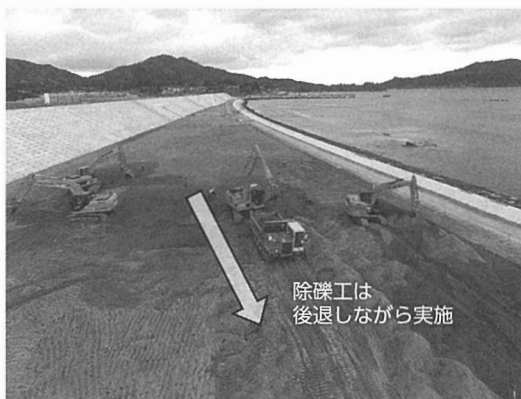
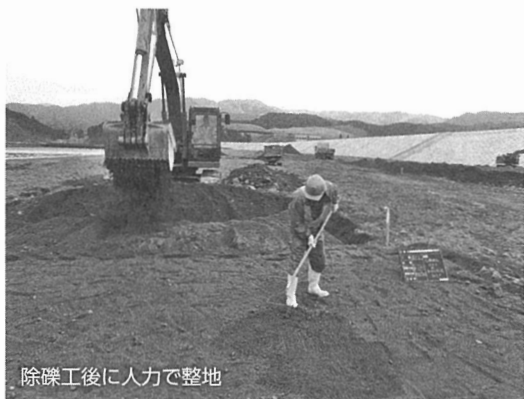
写真3. 除礫工の施工状況とその後の人力での整地の様子(高田松原、撮影:株式会社佐武建設)

また、陸前高田市の高田松原の事
業地では、県の品質管理規格値をク
リアするため、通常の生育基盤盛土
工の施工手順(図1a)に加え、造
成した生育基盤に対する除礫工(図
1bおよび写真3)を実施し、大礫
や巨礫の除去とともに工事によって
締め固められた硬盤層の破碎を、苗
木植栽の直前に行い、植物の生育に

適した土壌環境を整備しました。こ
れにより、高田松原に植栽したアカ
マツ、クロマツの根は、植栽から3
成長期後には最大で深さ1.7mまで伸
びたことが分かりました。
