巨大津波と海岸林

森林総合研究所東北支所 育林技術研究グループ

星野 大介

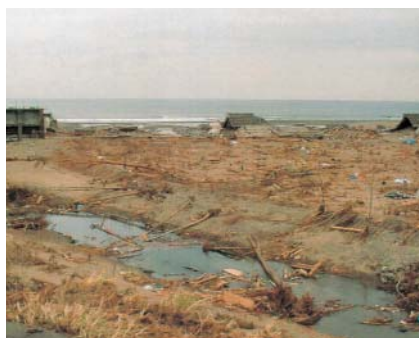
破壊された防潮堤と海岸林(田野畑村明戸)

えられる流木は、津波到達範囲の外縁にガレキとともに多く分布していた。普代村普代浜と宮古市宮古運動公園の防潮堤は津波に破壊されなかったものの津波の越流を許したが、後方の海岸林が越流津波を受け止めていた。田野畑村明戸で、津波は防潮堤と海岸林の両方を破壊して集落に向かったが、集落手前の屋敷林や公園樹木、並木が越流してきた津波を受け止め、家屋被害を浸水程度に留めた。

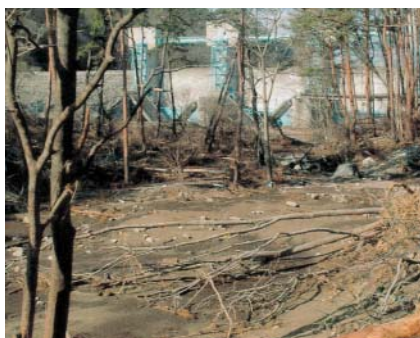
越流した津波を受け止めた海岸林(普代村普代浜)

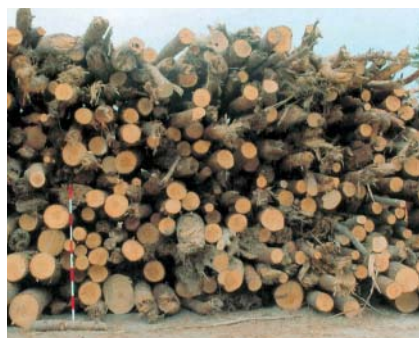
土場集積された流木(田野畑村明戸)

踏査した岩手県のリアス式沿岸の海岸林は必ず防潮堤を伴っていた。海岸林は防潮堤の前か後、あるいは両方に配置されていた。構成樹種はふつうマツで、一部で広葉樹が混交しており、平均樹高は10m～25mの範囲にあったように推察した。巨大津波は防潮堤9箇所と海岸林14箇所を破壊していた。海岸林の被害範囲は、津波が通過した部分と一致しており、通過範囲の樹木は、根ごと消失、根元で折れる、あるいは傾斜するなどの攪乱状態にあった。海岸林跡地では、梢端が海に向かって倒伏、傾斜した樹木が時折観察され、引き波の影響を強く受けたものと推定できる。海岸林由来と考
