九州の森と林業

No.124 2018.6

平成29年7月九州北部豪雨により発生した 山地災害と流木被害

山地防災研究グループ 黒川 潮

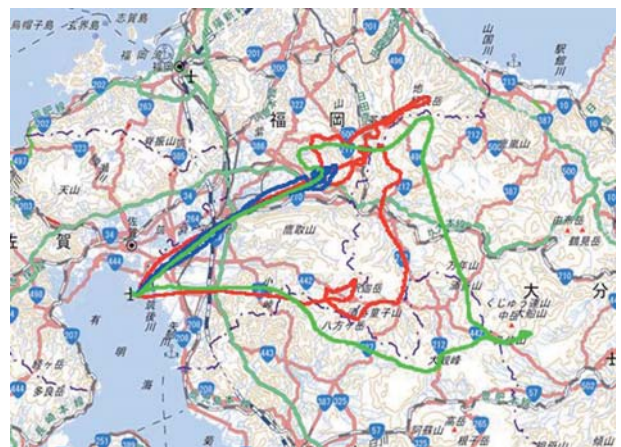
図1 ヘリ飛行ルート
(7/8：赤、7/10 午前：青、7/10 午後：緑)

平成29年7月九州北部豪雨発生後、山地全体の被害状況を把握するために、まずヘリコプターによる上空からの調査を実施しました。この調査は7月8日と10日の2日間実施しました。8日は福岡県八女市矢部地区、大分県日田市中津江地区、小野地区、福岡県東峰村、朝倉市および英彦山から経読岳にかけての地域、10日午前は朝倉市周辺、午後には朝倉市、東峰村を經由して英彦山から経読岳方面へ飛び、南下して涌蓋山、久住山等の地域を調査しました（図1）。

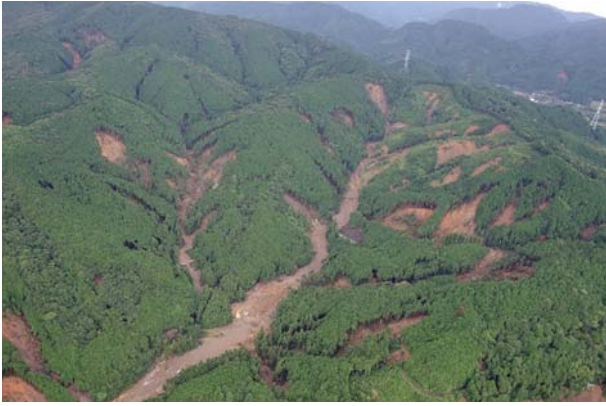
写真1 福岡県朝倉市で発生した崩壊地

その結果、福岡県朝倉市および東峰村の山地斜面で数百ヶ所にのぼる多数の表層崩壊が発生していることが確認できました（写真1）。また大分県日田市小野地区では大規模な表層崩壊も発生しており、流出した土砂が河川をせき止め、天然ダムを形成している場所もありました（写真2）。今回の平成29年7月九州北部豪雨で発生した崩壊地の範囲はこれらの地区に集中しており、その他の地区では小規模な崩壊地が点在する程度でした。個々の崩壊は比較的小規模で、斜面長が数m～数十mのものが大半と思われました。ただし大分県日田市では斜面長100mを超える大規模な崩壊も発生していました。また山地斜面の崩壊にともなう流木の発生も認められました。上空からの調査の結果、山地災害の発生原因は24時間雨量が福岡県朝倉市で545.5mm、大分県日田市で370.0mmといった記録的な大雨により谷筋に雨水が集中した結果、斜面が削られ同時多発的に表層崩壊が発生したものと考えられました。これらの表層崩壊が発生した結果、森林が土砂とともに流出し、流木が発生したものと考えられます。

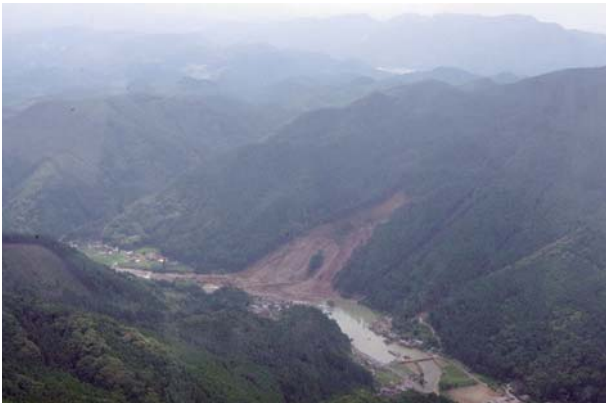
写真2 大分県日田市で発生した崩壊地

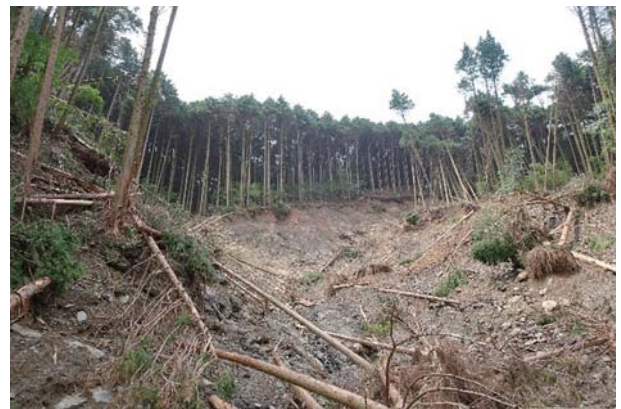
上空からの調査の後、福岡県朝倉市を中心に現地調査を実施しました。約10箇所の崩壊地の調査を行った結果、多くは崩壊深が3m以下の表層崩壊であったものの、それ以上の崩壊深のものも確認できました。また、崩壊の規模は斜面長が数十m程度のものが多く、これは小規模と言えます。土壌に関しては粘土分が多く見られ、今回の崩壊発生地で多く見られたマサ土よりも水はけが悪く、透水性が低いと考えられました。このため同様の地質の箇所では記録的な大雨が地中に浸透しきれずに表面流が発生し、谷筋に集められた雨水が地表面を侵食した結果、崩壊が発生したと推測されます。森林に関して、施業履歴より間伐が実施された場所を確認しましたが(写真3)、ここでも崩壊が発生していました。

間伐の実施により下層植生も見られ、この場所における森林は適正に管理されていたと考えられますので、間伐の有無と崩壊発生との関連性は確認できませんでした。また、崩壊地において根系の土壌への侵入状況について確認を行いました(写真4)、概ね1~2m程度の深さまで成長していました。このことから、森林の土砂崩壊防止機能を十分発揮する深さまで根は成長していたと考えられます。しかし今回の災害においては根系の深さ以上のところで崩壊が発生してしまったため、根系による抑止効果を発揮できなかったものと考えられます。崩壊地直下および周辺には、今回の豪雨災害に伴って発生した倒木が確認できましたが、崩壊地に存在していたと見られる樹木の本数から考えると一部で、大半は土砂とともに下流に流出したのと考えられました。

写真3 間伐実施箇所の状況

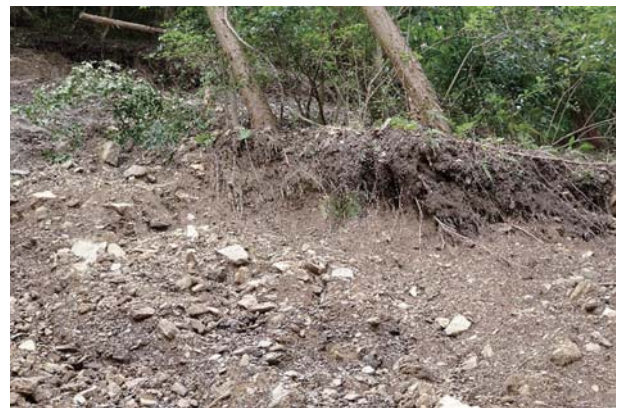
写真4 根系の侵入状況

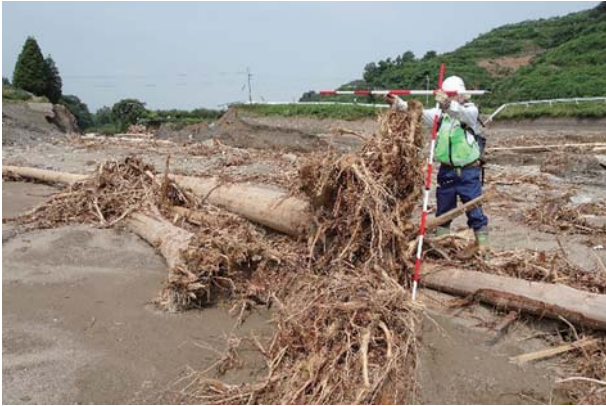
写真5 流木の発生状況

河川に流入した流木を調査したところ、長さ10m以上の比較的大きなものが堆積していました。これらの流木はほとんどが根付きであり（写真5）、間伐等で林地に放置されていたものは全体の量からするとごく一部でした。このことから、今回発生した流木は上流域の山腹崩壊に伴い巻き込まれた立木が流下したものと考えられます。樹種はもともと多く分布していたスギ、ヒノキが多かったものの、広葉樹類やタケの流木も確認できました（写真6、7）。また発生した流木を治山ダムが捕捉している状況も確認できました（写真8）。このことから、治山ダムによる下流への流木被害軽減効果があったと考えられます。

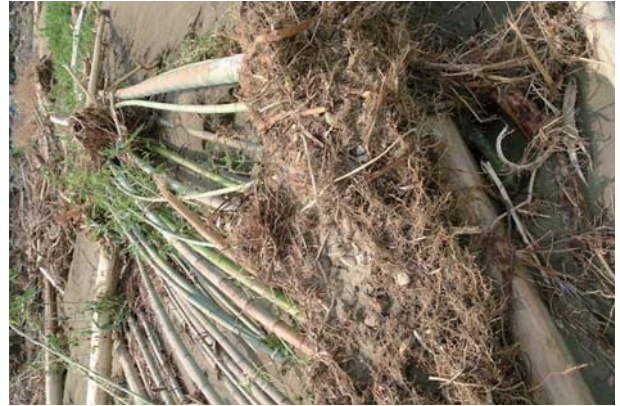
写真7 タケの流木

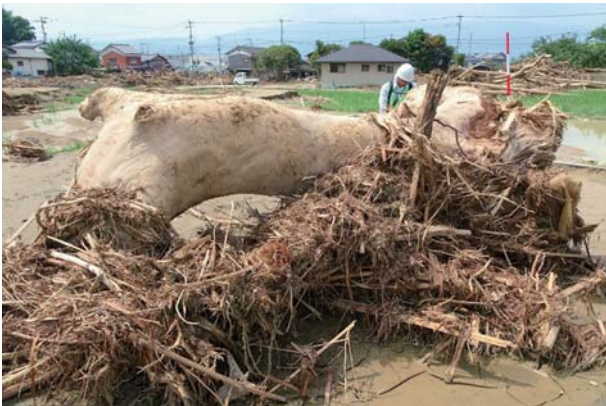
写真6 広葉樹の流木

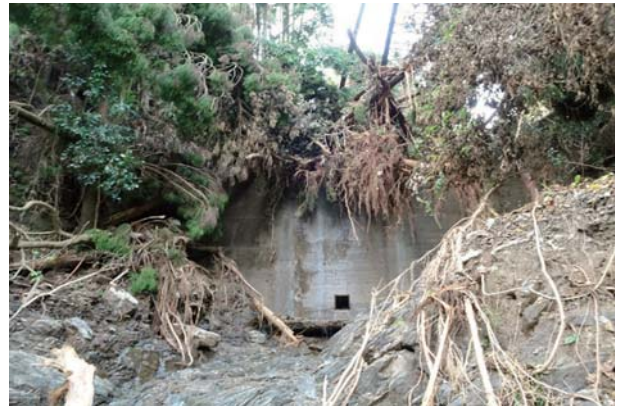
写真8 治山ダムによる流木の捕捉状況

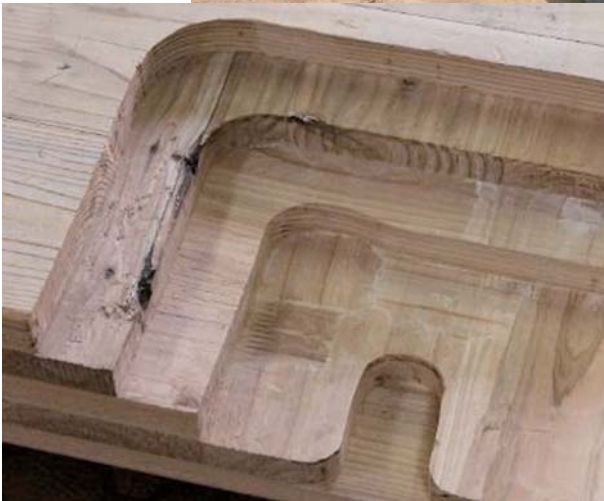
CLT断面図

※CLTとは
直交集成板：Cross Laminated Timber
挽き板や小角材を
木材繊維の向きを揃えて横に並べ、
3層以上直交積層接着したもの。

同工事では、研究用施設建築としては国内で初めてCLTパネル工法を採用しました。
