34年経過した鉄網モルタル壁における
鉄釘の劣化調査今村 浩人⁽¹⁾・大黒 昭夫⁽²⁾
唐沢 仁志⁽³⁾・高木 純⁽⁴⁾Hiroto IMAMURA, Akio OKURO, Hitoshi KARASAWA and Jun TAKAGI :
Deterioration of Nail in 34-Year Served Exterior
Wall Covered with Wire Lath Mortar

要旨：建設後約34年経過した横浜の旧米軍住宅の取り壊しに際し、釘の劣化度の調査を行った。対象とした住宅は在来工法によるもので、外壁はラスモルタルで仕上げられ、内壁は木ずりにプラスチックが塗られている。柱、間柱、モルタル下地板および土台は無処理のスギ材である。調査目的は、モルタル壁における釘の劣化度の資料を蓄積すること、および壁内部における木材の腐朽の有無を、モルタル含水率、木材含水率および釘の劣化度から判定できるかどうかを検討することである。壁内の木材および釘の劣化は、モルタルのクラック部より雨が浸入する箇所および台所付近では特に著しい。住宅の四隅におけるモルタル含水率に対しては、方位などよりもクラックによる影響の方が大きいようである。モルタル含水率が3%程度を超えると、内部の木材が腐朽している場合が多かった。木材は含水率が20%近くから腐朽が多くなる。また、釘の劣化がはげしい部分の木材は腐朽している。

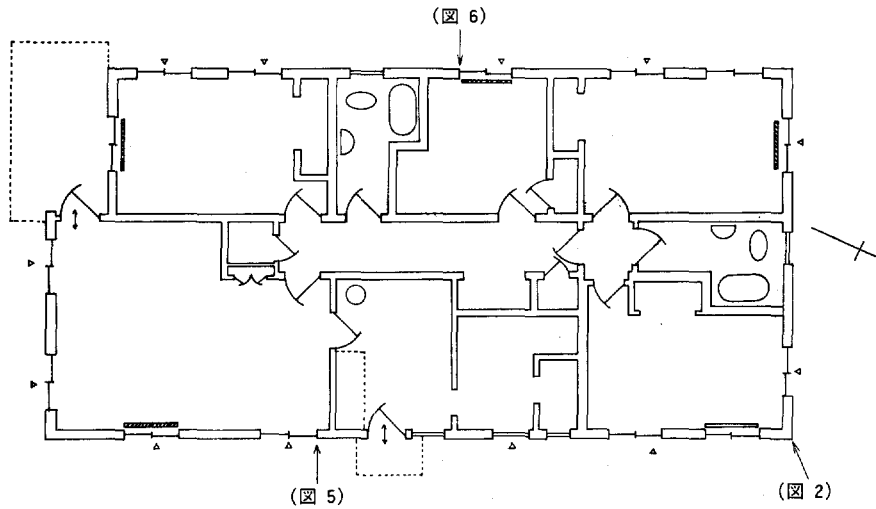
図4. 328号の平面図と調査位置
△: 床下換気口

窓枠周辺とモルタル壁との境界部から雨水が浸入しやすいことがしばしば指摘されているが、今回の調査でもこの部分で著しい腐朽がみられる場合があり、極端な場合には木材、釘とも残存していない。328号(図4)の窓下部でスギ板の劣化が著しくない場合の釘の劣化について図5および図6に示す。
