木造家屋における鉄釘の劣化調査 第3報

6年半経過した金属サイディング壁

Hiroto IMAMURA and Akio ÔKURO : Deterioration Survey of Nails
for Wooden House III
6.5-Year Served Wall Covered with Metal Siding
(Research note)

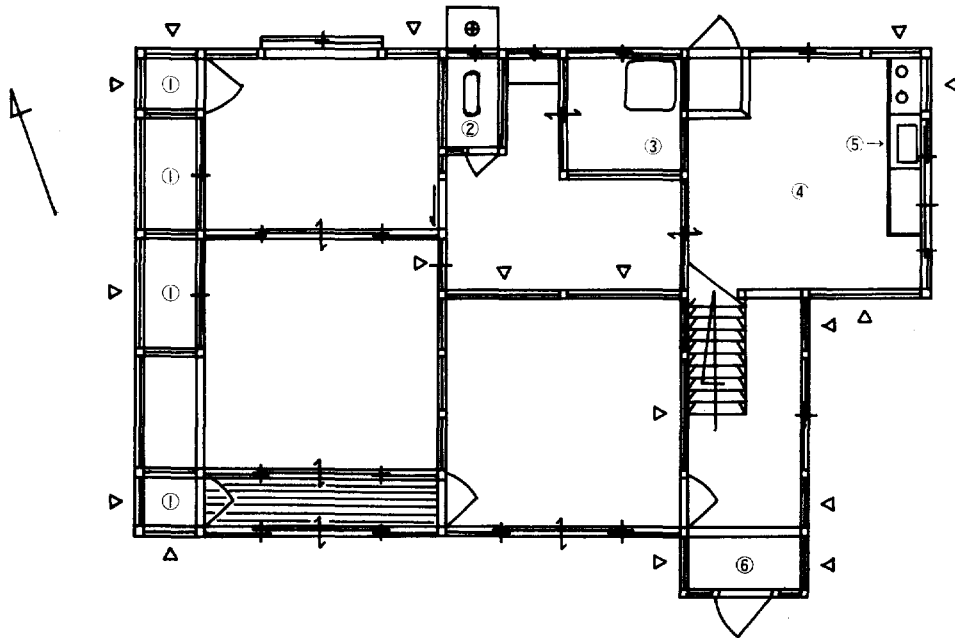
Fig. 1. 1 階 間 取 り

家屋の1階の間取りは Fig. 1 に示すとおりであり、北側は水廻りが多いうえに、壁から 60~90 cm はなれて高さ 140 cm のブロック塀があり、日当りを悪くしている。このブロック塀は台所の東では壁と 3 m 程度隔たっている。また、西側では壁から 3 m 程度のところに竹、ヒノキ等が植栽されている。西側の壁に窓はない。南側は壁が少なく、広い庭に面しているため日当りはよい。壁内部の一例を Fig. 2 に示す。

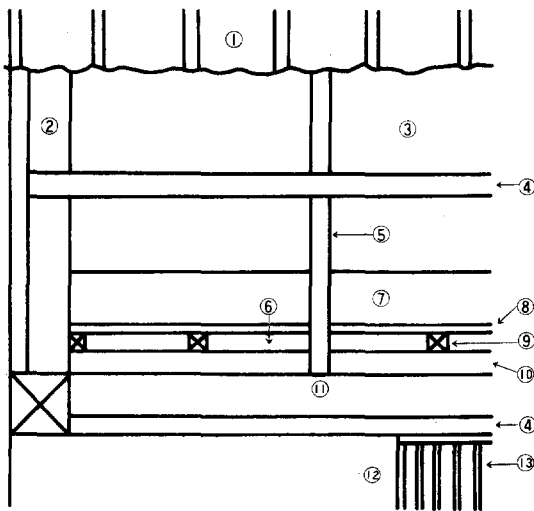
Fig. 2. 壁 内 部 の 1 例

The metal siding composed of ribbed metal boards with the width of 16 cm each (10 mm-thick insulation board was attached to the back) was nailed over the wooden lath. The circulation of the air inside the metal siding could take place through the opening in the interior wall and the ventilator (Fig. 2), excepting the wall of the bath room.
