世界初の実大木橋の破壊実験 —壊してわかった既存木橋の残存強度—

構造利用研究領域	チーム長（接合性能評価担当）	軽部 正彦
	木質構造・居住環境研究室	青木 謙治
複合材料研究領域	積層接着研究室	新藤 健太
広島県立総合技術研究所	林業技術センター	藤田 和彦、山本 健

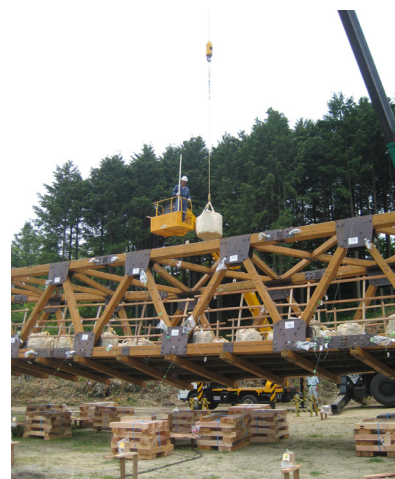
土嚢は、実験場にある土砂（約320kg）を袋に詰め、クレーンで木橋の上に載せていきました（写真3）。26袋（94.4kN）を積載したところで、上流側下弦材が千切れ、木橋が傾きました。さらに載せて行くと、53袋（189.7kN）で下流側上弦材が長手方向から押し潰されて、木橋が着地しました。

写真3 クレーンで土嚢を載せる
