安全かつ効率的な風倒処理

— 高性能林業機械による風倒木処理の作業マニュアル —

平成 20 年～ 22 年 新たな農林水産政策を推進する実用技術開発事業
「高性能林業機械を活用した風倒被害木処理システムの開発」プロジェクト

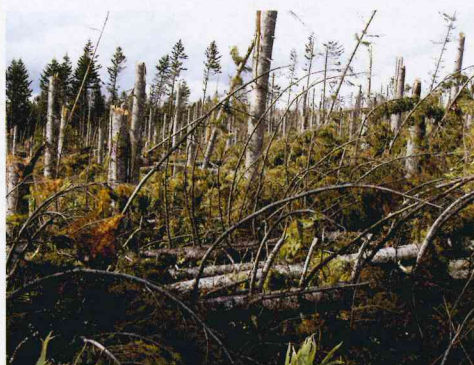
折損被害

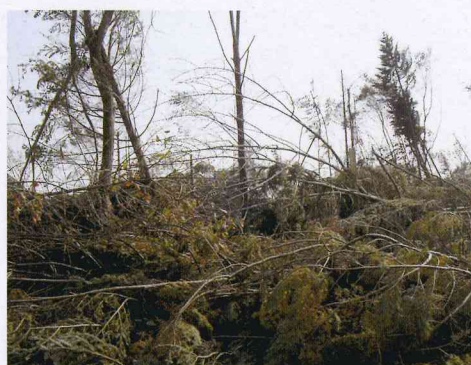
転倒被害

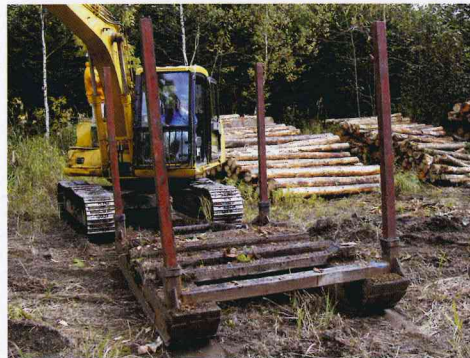
グラップルローダでけん引する土そり

風倒被害林の処理作業は、立木を伐採する通常の伐出作業と異なり、折損や転倒した被害木に合わせて作業を調整しながら進めなければなりません。一般的な風倒処理作業は通常の伐出作業とおなじ5～7名体制で行われていました。しかし、通常の伐採では多用される高性能林業機械は土場での枝払いや玉切りなどが中心であること、処理工程が多いこと、処理手順の調整に時間がかかること、土などの異物切断により頻繁な目立てに時間が取られるなどの理由で作業システム全体の生産性が低く、省力化が必要です。そのような中で、土そりを使って集材を効率化する取り組みが見られます。

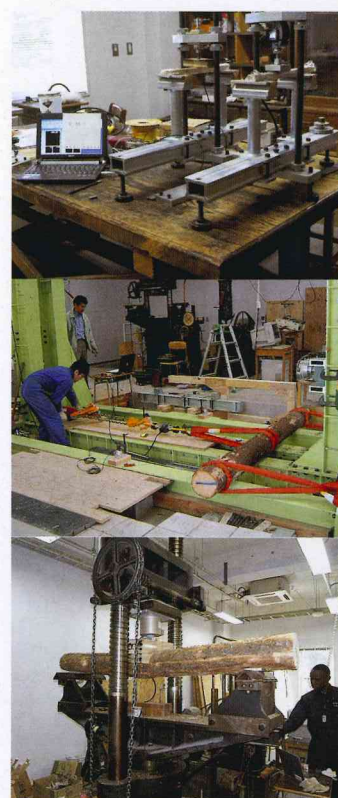
上：応力測定（小試験体）
中、下：丸太曲げ破壊試験

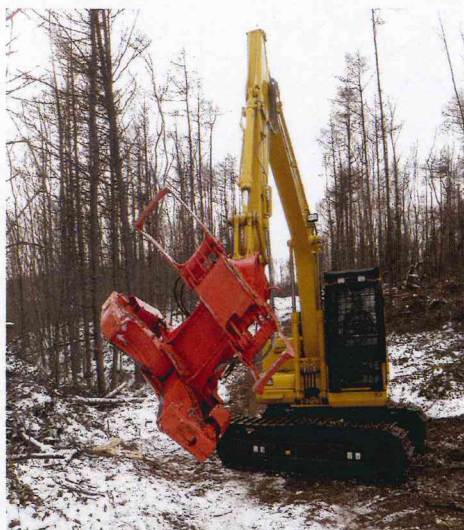
スイング時

GF-40CA 改良機

安全な風倒被害木処理作業のためには、ハーベスタなど自走式高性能林業機械の利用が望めます。ところが風倒処理の場合、土砂の切断やわん曲した木の内部応力によるチェーンソー部分の損傷や被害木の引き起しによる枝払い刃の破損などが頻発するため、高性能林業機械の利用は進んでいません。このような問題を解決し、風倒木処理作業に適したアタッチメントとして、切断にチェーンソーを使わないハサミ式フェラーバンチャ（イワフジ工業製G F-40CA 既存機）をベースに、アタッチメント全体を左右方向にスイングする機能を付加するとともに、グラップルの tong を大型化し、強度強化を施した改良機を開発しました。

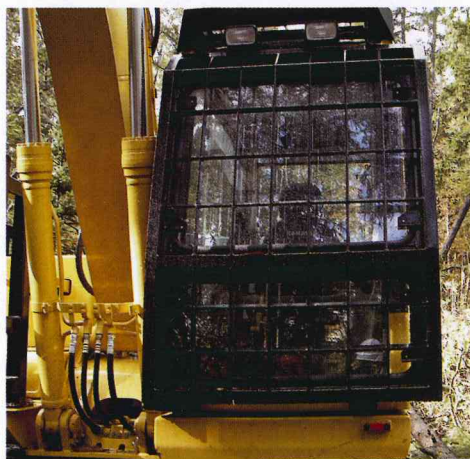
作業時

試作したキャビン保護装置

そこで、保護範囲が広く輸送に支障のないようなキャビン保護装置を試作しました。まず、市販されている前面ガードよりも全幅を広げ、ガードの格子間隔を拡大し、格子の裏側にポリカーボネートを設置しました。輸送時に車体幅内に収めるようガードを開いた状態で固定できるようにしました。その結果、損傷事故の多い前方窓全面と運転室左側の支柱を同時に保護し、輸送時に問題なく、小さな飛来物による窓ガラスの損傷を防ぎながらオペレータの視界を改善したキャビン保護装置となりました。

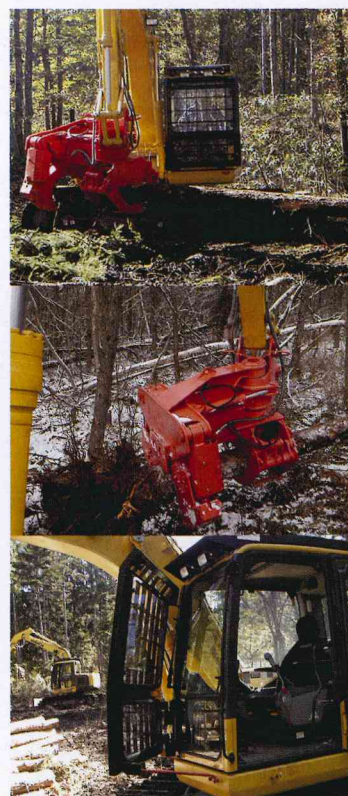
上、中：フェラーバンチャの伐倒作業
下：キャビン保護装置（輸送時）

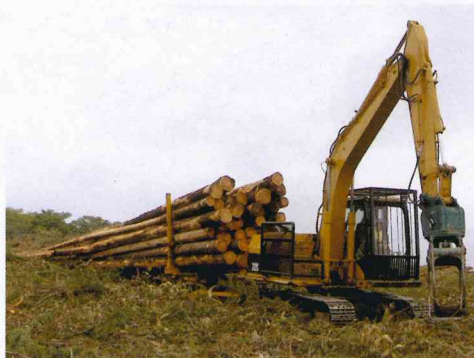
全木・全幹用

クローラカート

伐採作業を考えるうえで、集材工程は作業全体の効率性を左右する最も重要な要素の一つです。風倒処理作業においても、その規模や条件によっていくつかの集材方式が選択されます。本研究では、北海道の伐採現場の工夫で発展してきた土そりなどの集材技術をもとに、クローラ足回り（無駆動）と4自由度ジョイント（着脱可能・可変長）を採用し、様々な集材方法（全木・全幹・短幹）に対応したクローラカート型集材装置の開発・改良を行いました。

クローラカートは、グラップルローダに連結して作業する集材装置です。シンプルな構造の装置ですが、強力なグラップルを備えたスキッドやフォワーダと同等の機能（走行速度を除いて）を実現します。けん引抵抗は、トラクタと比べて半分、土ソリと比べても 2/3 程度と小さいことから、より小さな力で集材でき、スリップなどに起因する土壌攪乱も小さくて済みます。また、一度に 10 m³ 以上の集材が可能で、間伐など一般の伐出作業にも有効な集材装置です。

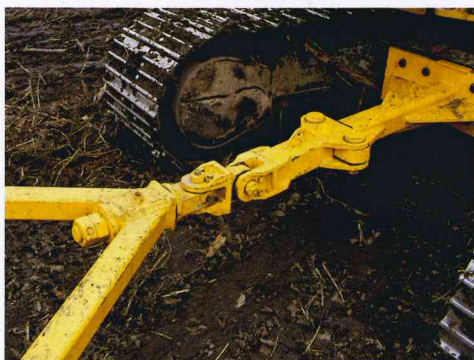
4 自由度ジョイント

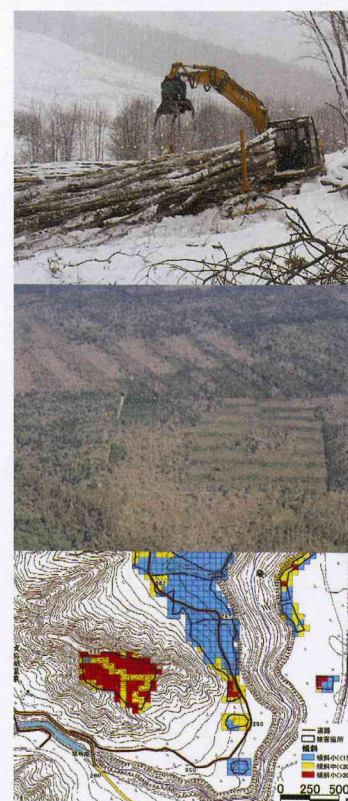
上：広葉樹の全木集材

中：風倒被害林分の斜め空中写真

下：風倒被害林分の傾斜区分

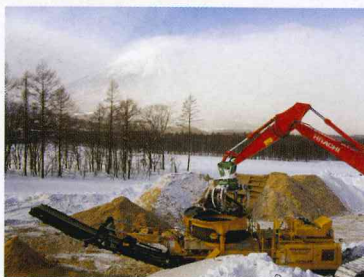
風倒木のチップ化

一方、被害後の経過年数が長く用材生産が困難な場合は、バイオマス資源として利用することができます。この場合、土場まで搬出された被害木を移動式チップパを用いて粉碎・チップ化します。出力150～200kwクラスの比較的大型の機種を用いると、投入材の大きさや腐朽の進み具合にもよりますが1日当たり 120m^3 程度のチップを生産することが可能です。こうして生産されたチップは、そのままの形で製紙工場に搬入され大型チップボイラの燃料や牛舎の敷き料として利用することができます。また、ペレットにして地域の温泉施設や温水プールのペレットボイラ用燃料や、学校などのペレットストーブにも利用する取り組みもみられました。

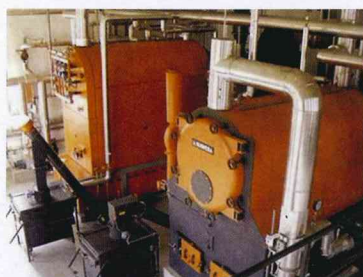
チップボイラ
