樹木根系の分布特性の多様性を考慮した 防災林配置技術の開発

実際の山地における森林の崩壊防止機能を立地環境の視点から見直し、災害に強い森林を育てるための新たな視点を提示しました。

森林総合研究所交付金プロジェクト研究 成果 No. 91

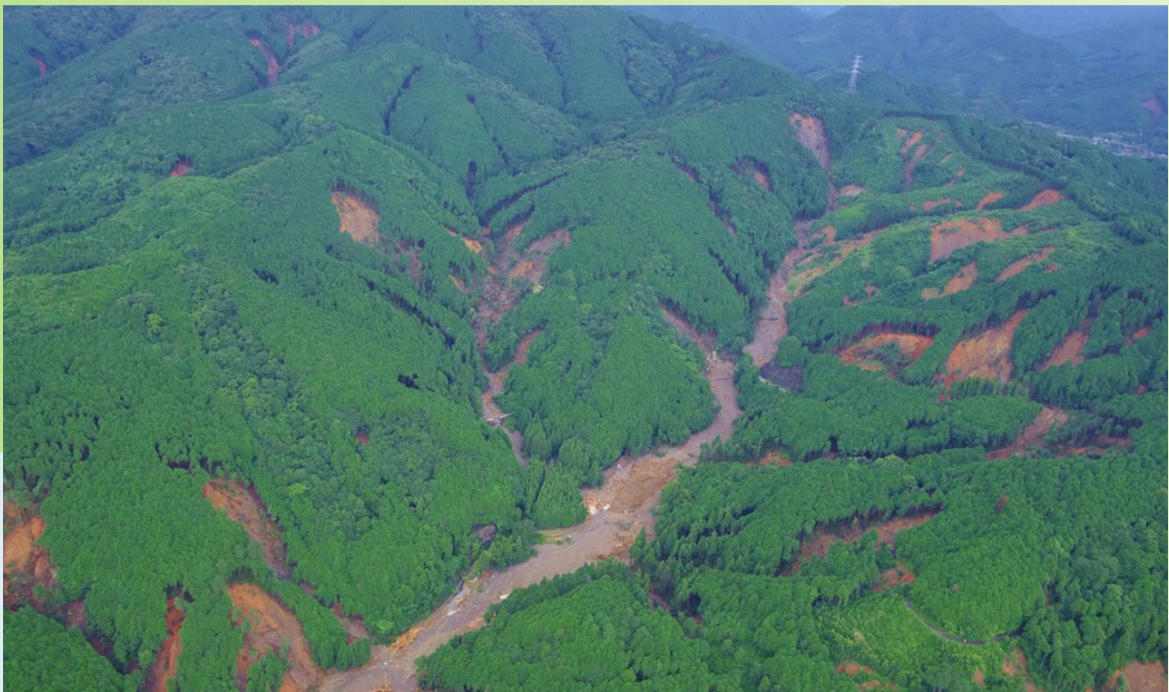
表紙写真：福岡県朝倉市奈良ヶ谷川上流の斜面崩壊の状況
(2017年7月10日、九州支所 黒川 潮 撮影)

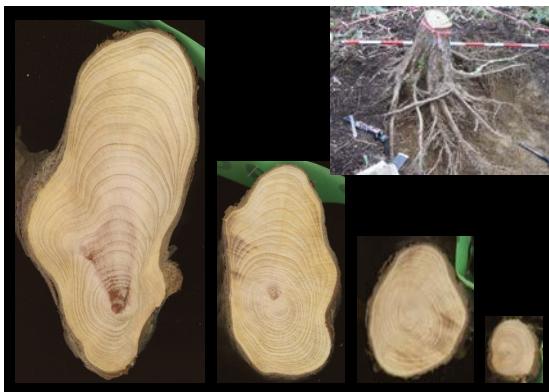
図1 ヒノキの根と年輪 (A)、根の伸長速度と土壌の軟らかさ指標 (S 値) (B)。S 値は、一定条件の打撃を与えることで、先端の尖った金属棒が土壌に貫入する深さ。

地中に張り巡らされた樹木の根は、表層土壌の崩壊を抑制することが期待されています。しかし、数十年以上に及ぶ樹木の一生の中で、根がどのように成長するかについてはよく分かっていませんでした。そこで本研究では、根の長さや年輪数の変化の関係から、ヒノキの根の伸長速度を推定しました。また、併せて調査地の土壌の硬さ（軟らかさ）について解析しました。その結果、土壌が硬くなると根の伸長速度が低下することが分かりました（図1）。この方法を応用することにより、土壌条件に応じた根の成長履歴を推定することが可能になります。
